Auditoria de qualidade em obras rodoviárias

A atuação do Tribunal de Contas de Mato Grosso em 2010

Tribunal de Contas
Mato Grosso

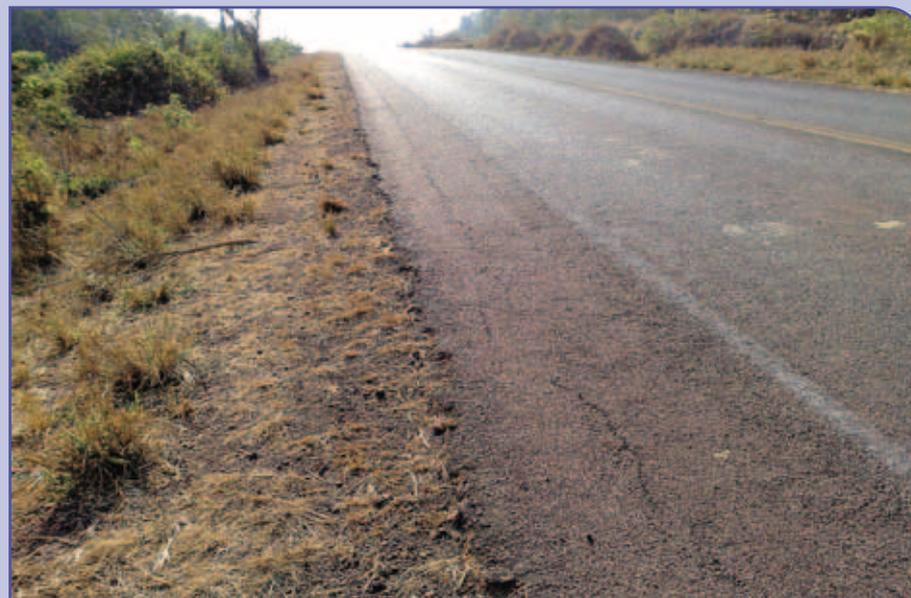
Remendo e panelas

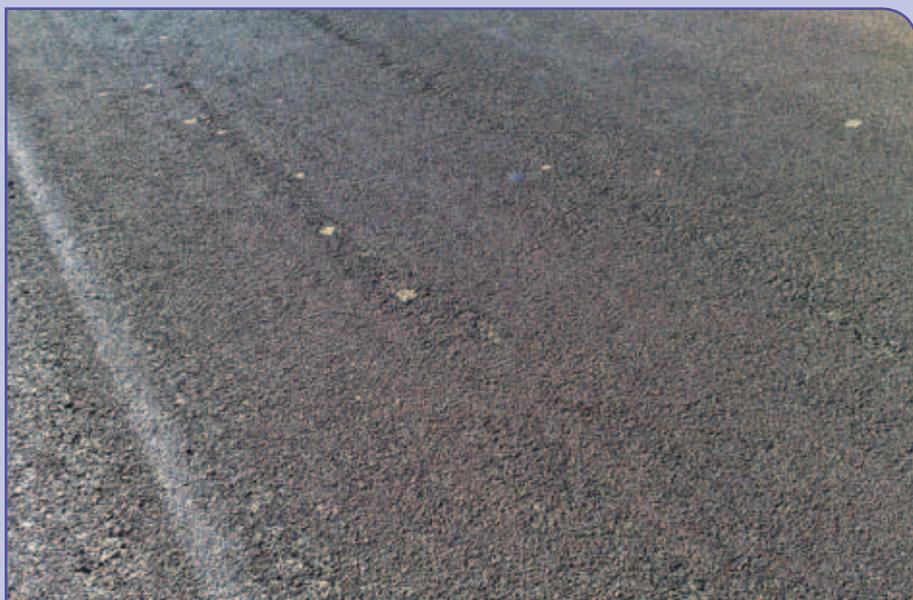
Fissuras longitudinais no acostamento

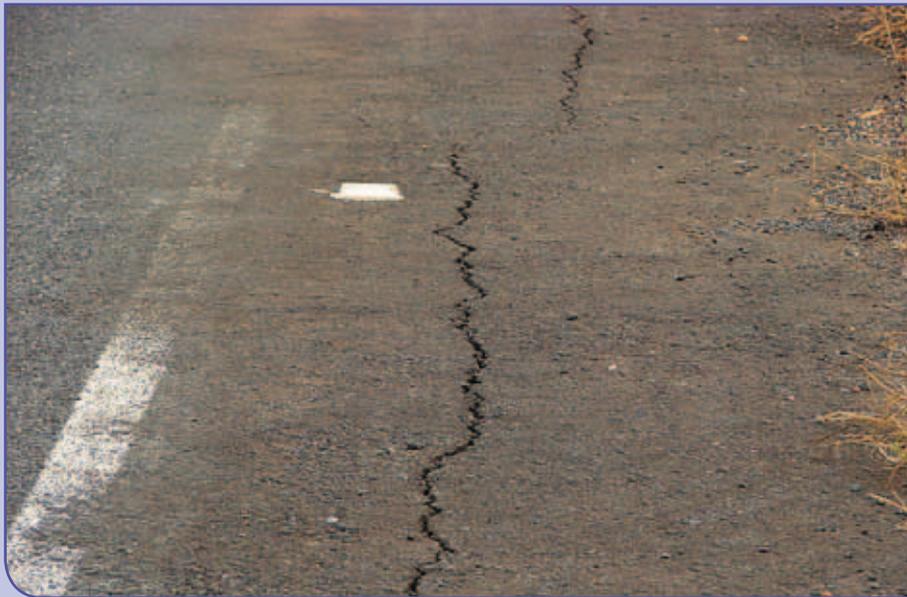
Fissura longitudinal no acostamento

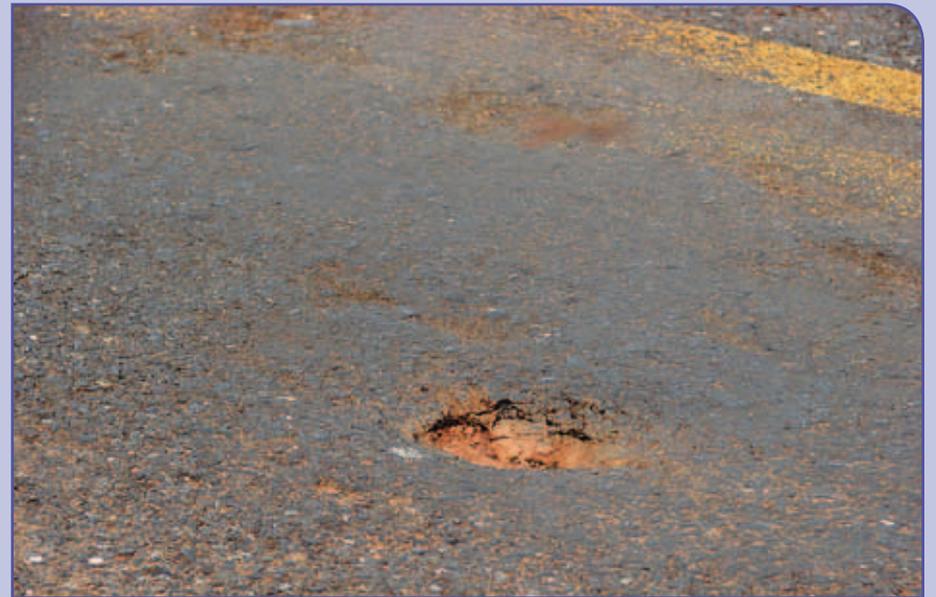
Panela

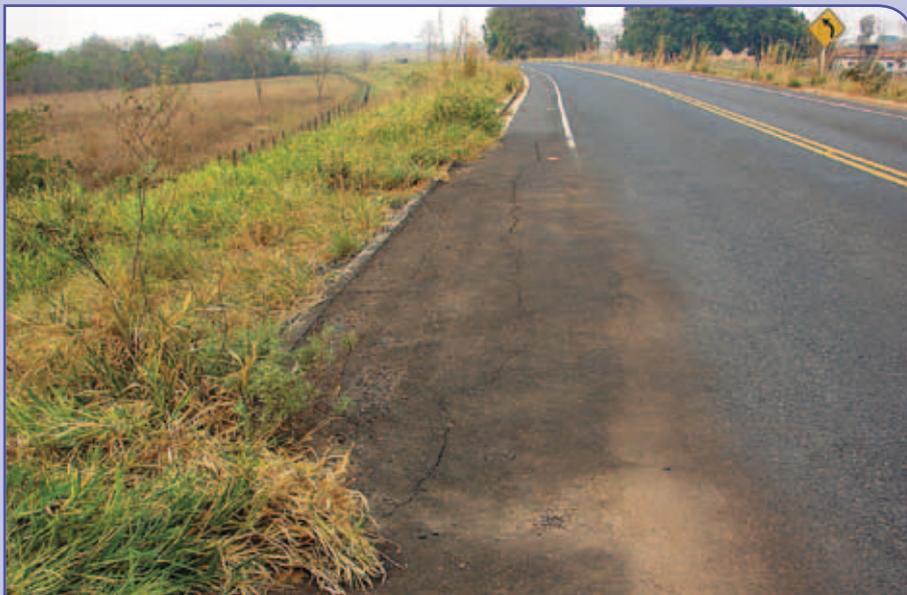
Remendo com fissura

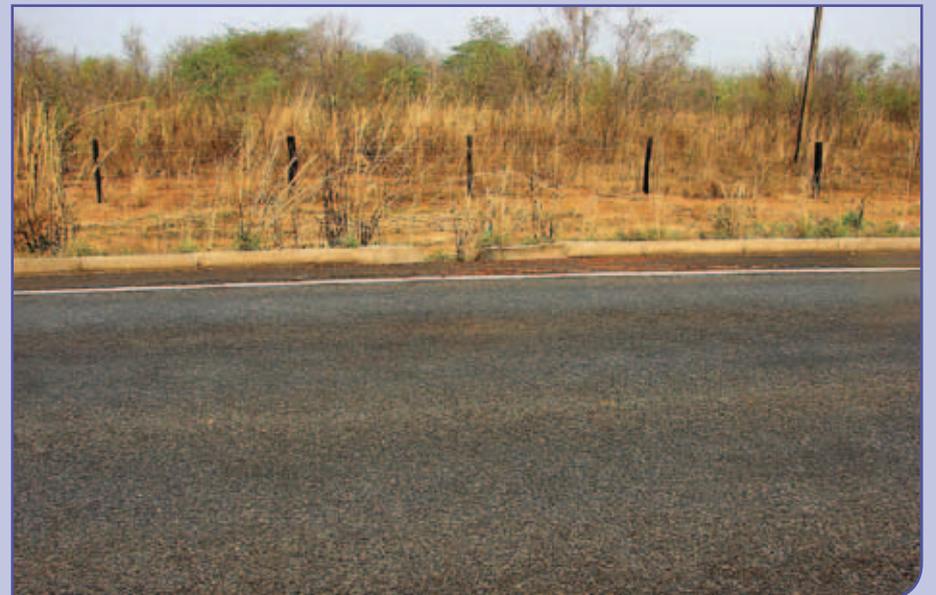
Revestimento desgastado

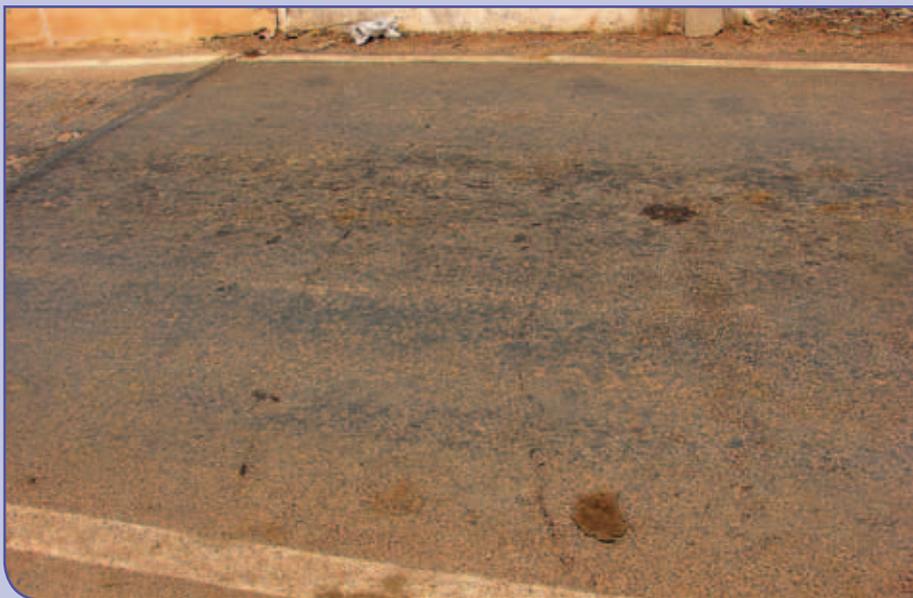
Fissura transversal

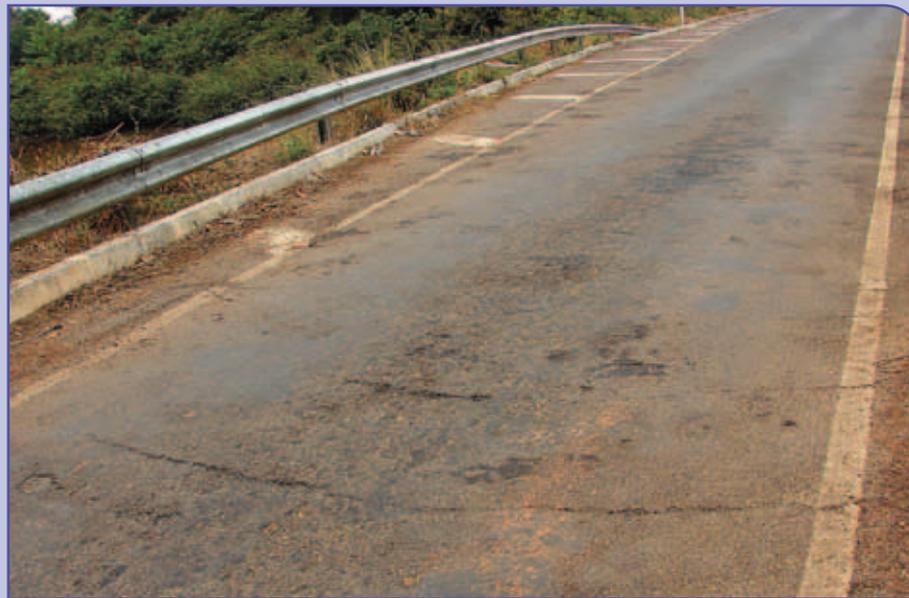
Fissuras transversais próximo a ponte

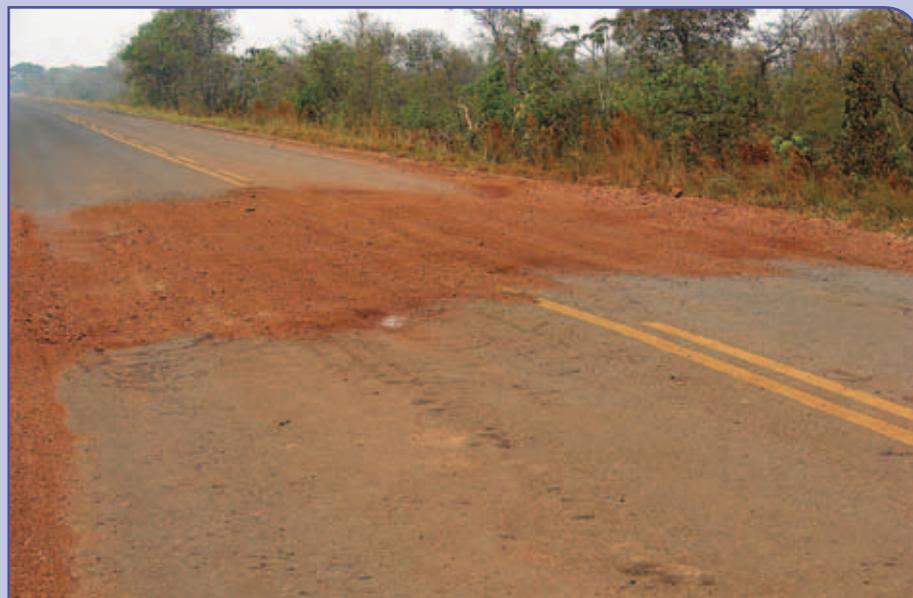
Perda de capa asfáltica
