Auditoria de qualidade em obras rodoviárias

A atuação do Tribunal de Contas de Mato Grosso em 2010

Tribunal de Contas
Mato Grosso

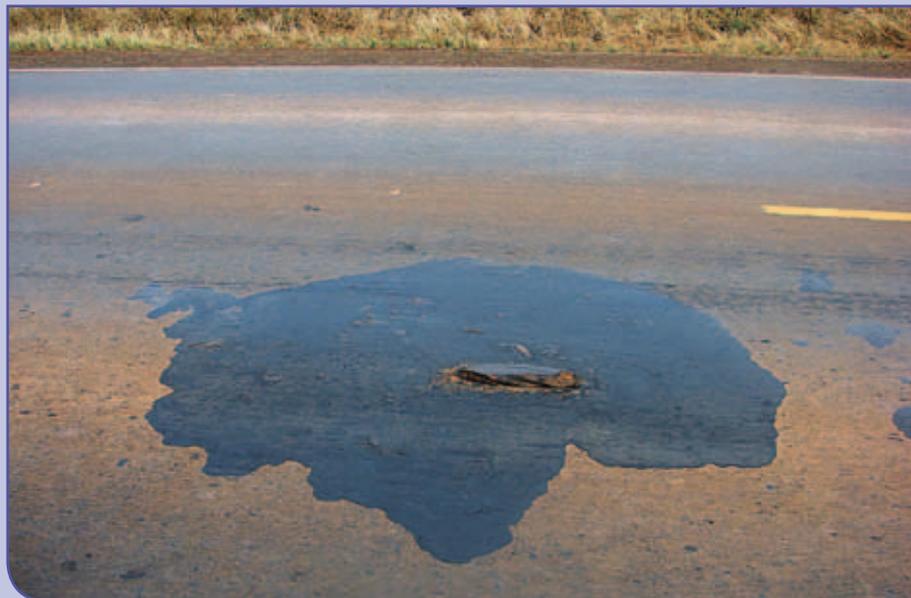
Panela com remendo

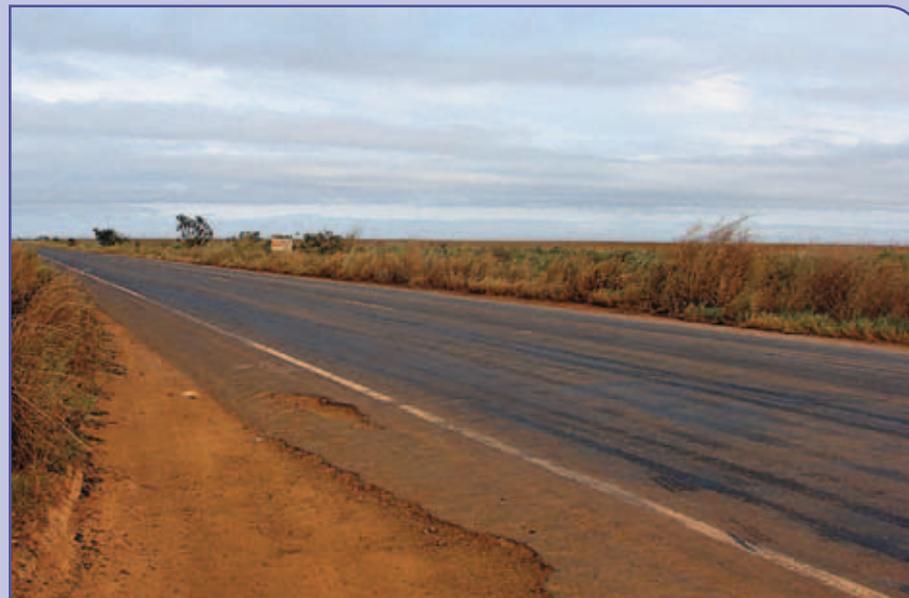
Panela no acostamento e revestimento desgastado

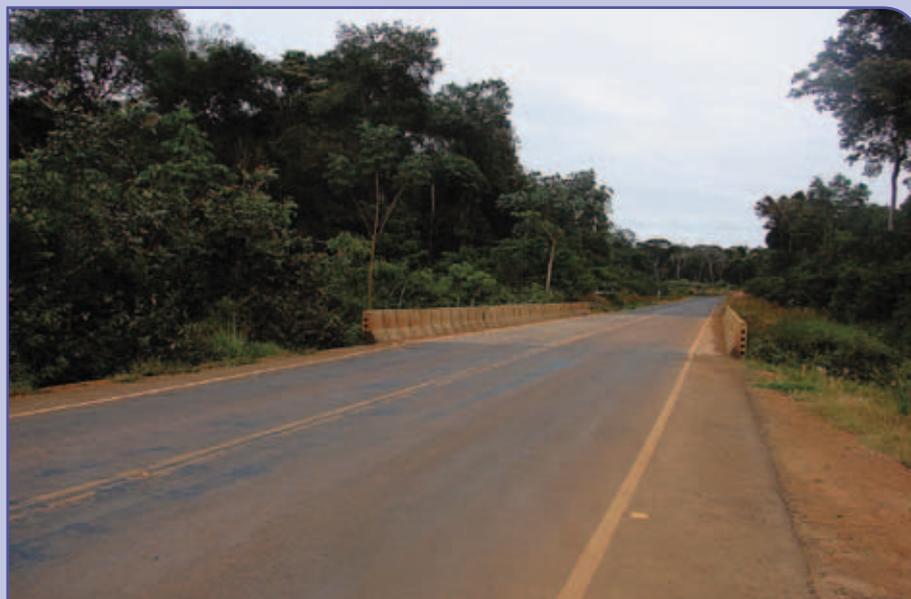
Revestimento desgastado próximo a ponte

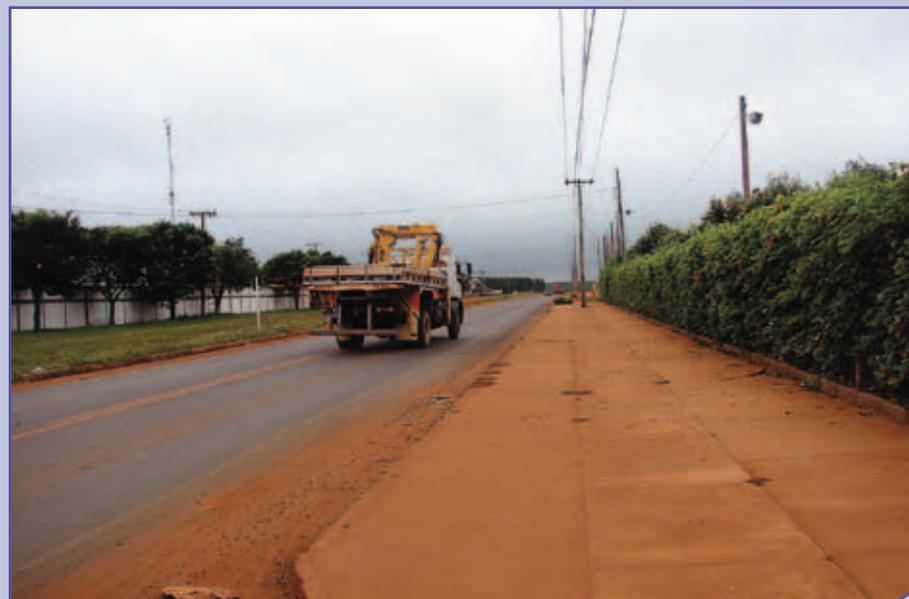
Revestimento desgastado

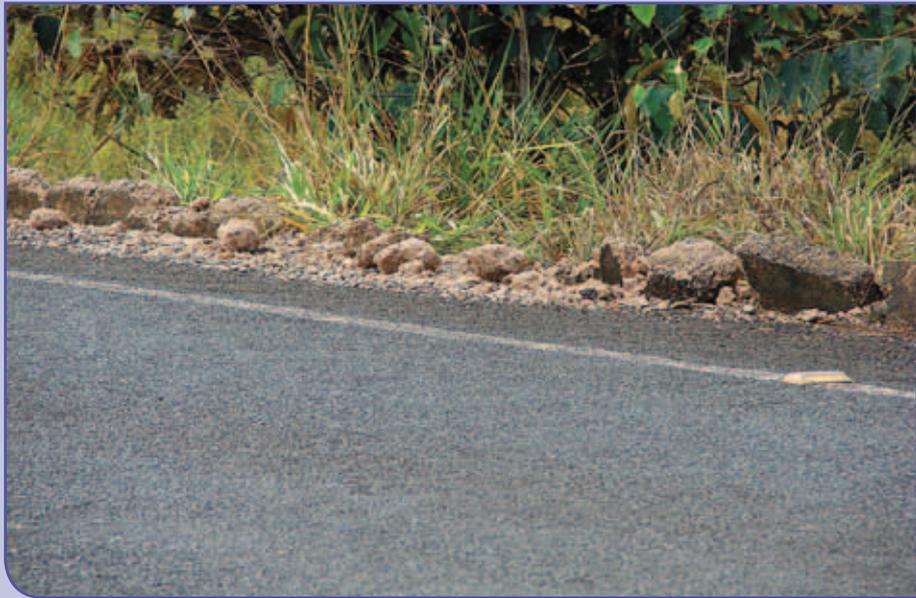
Meio-fio danificado

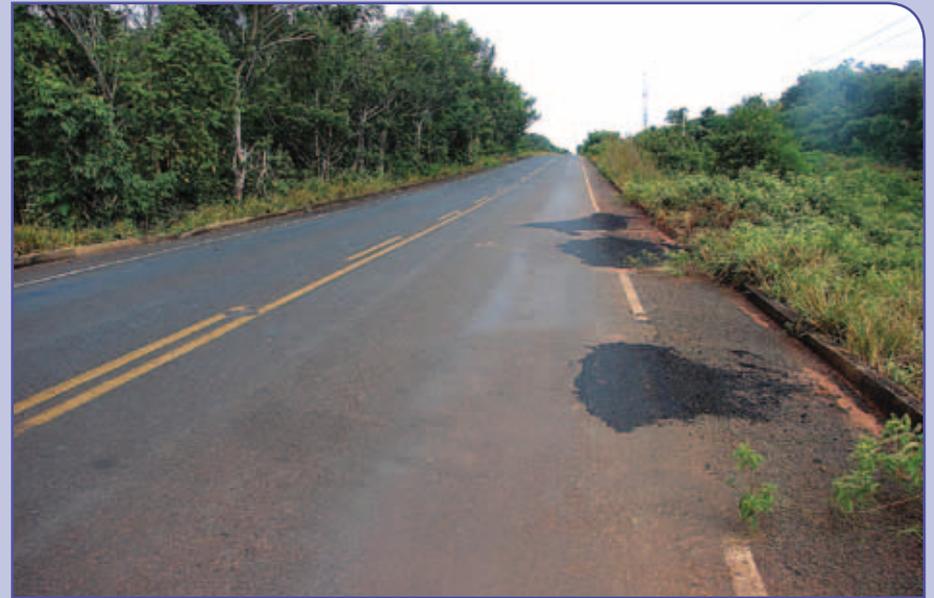
Remendo no acostamento e bordo da pista

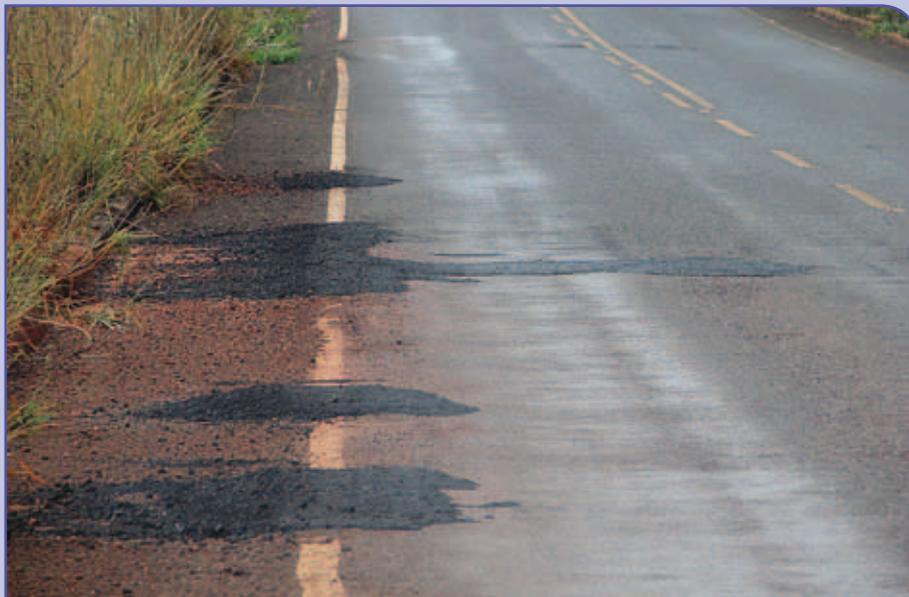
Remendo com painelas

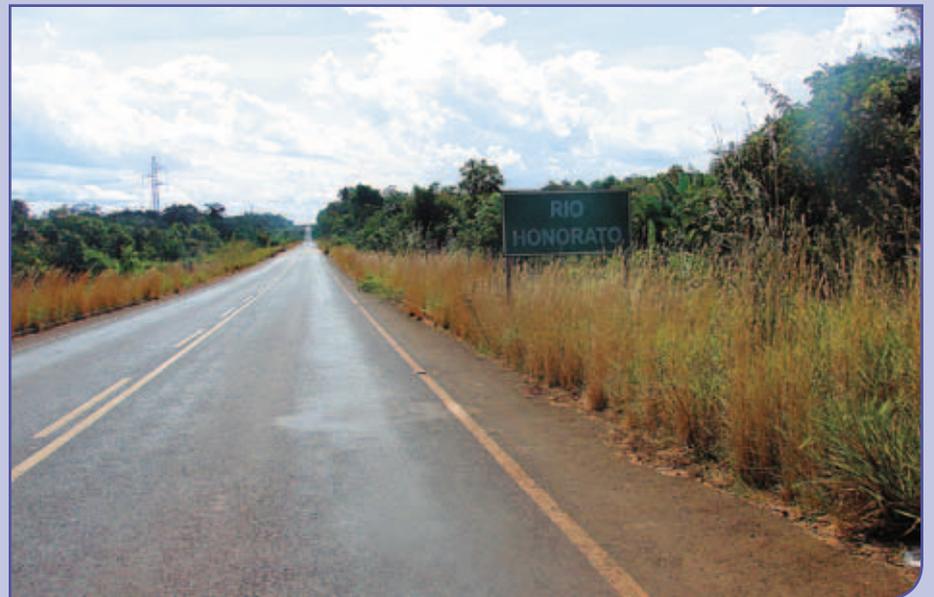
Revestimento desgastado

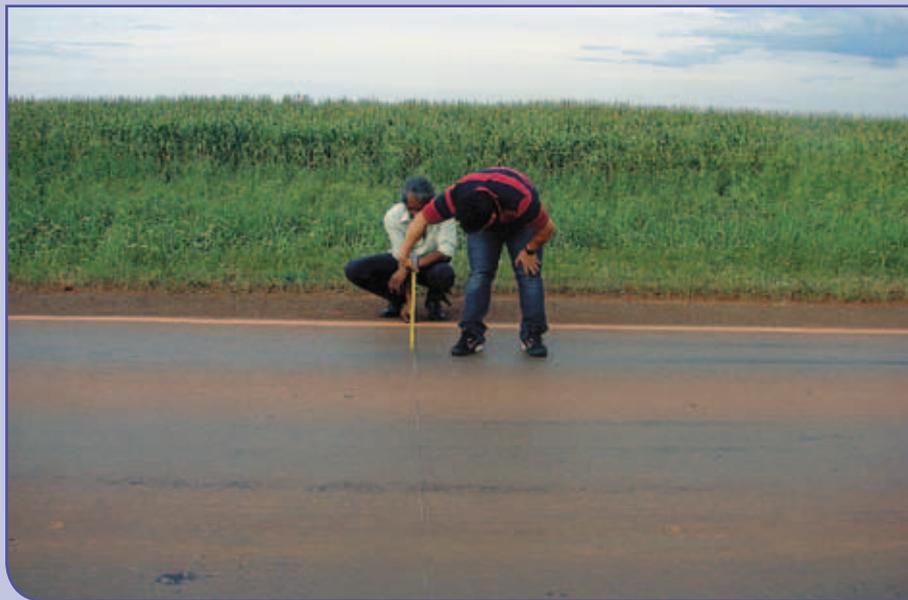
Afundamento

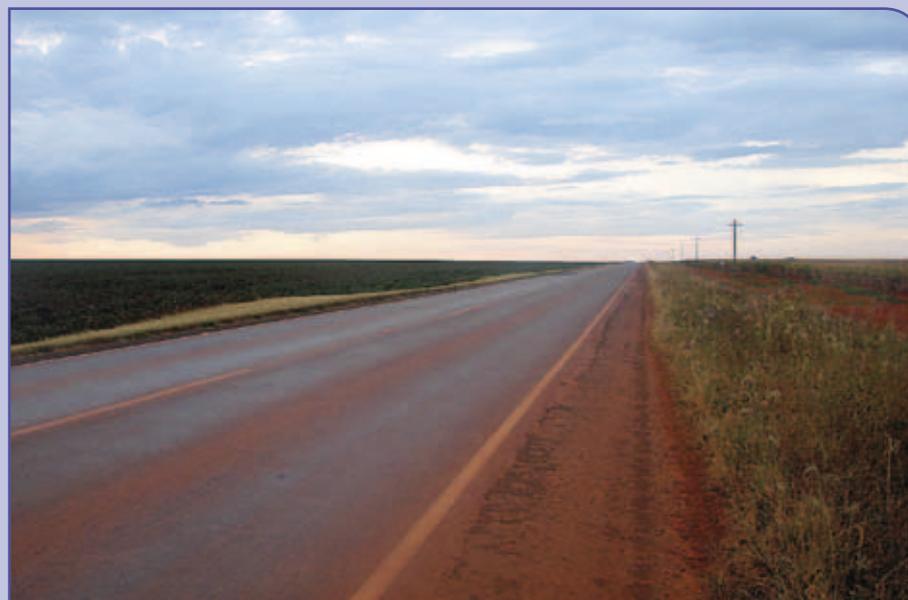
Revestimento desgastado

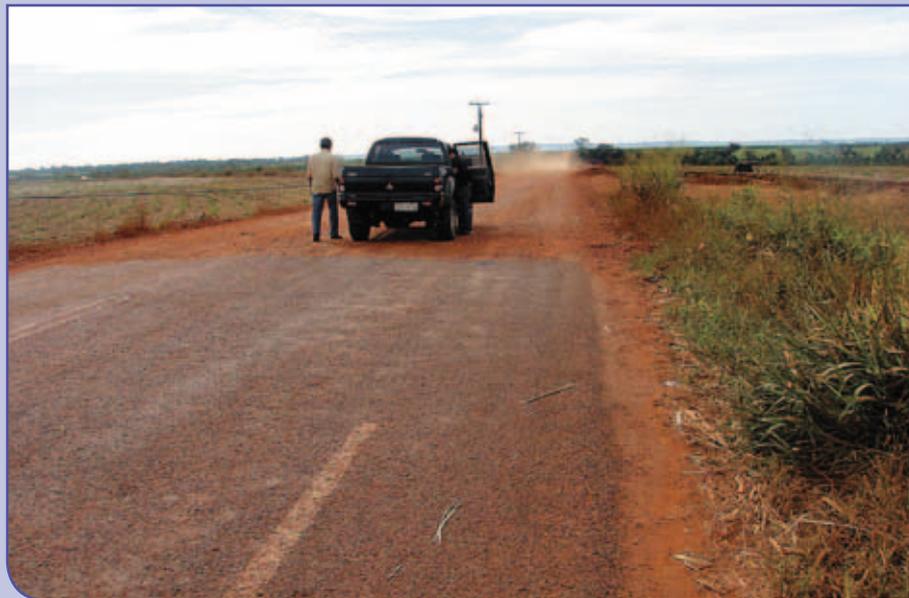
Revestimento desgastado

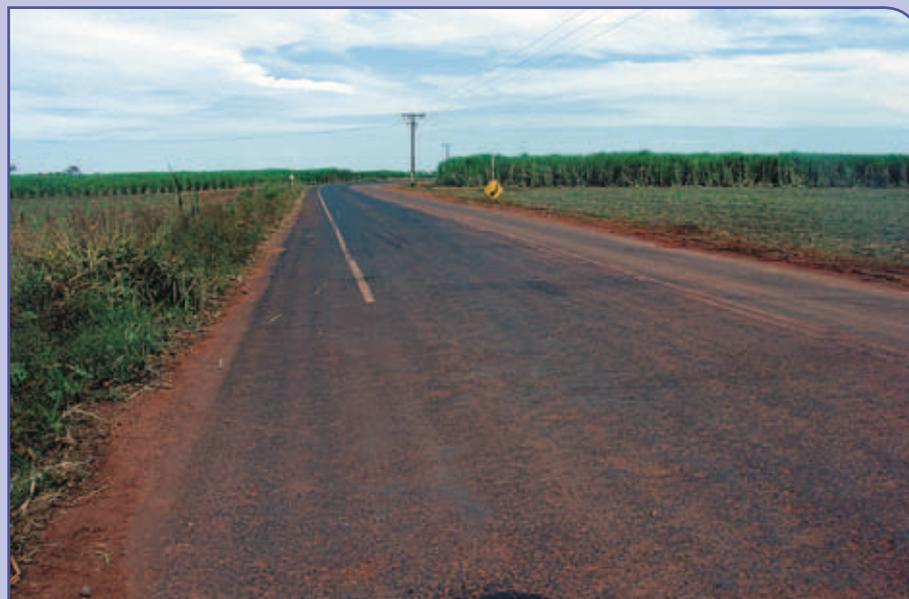
Revestimento desgastado

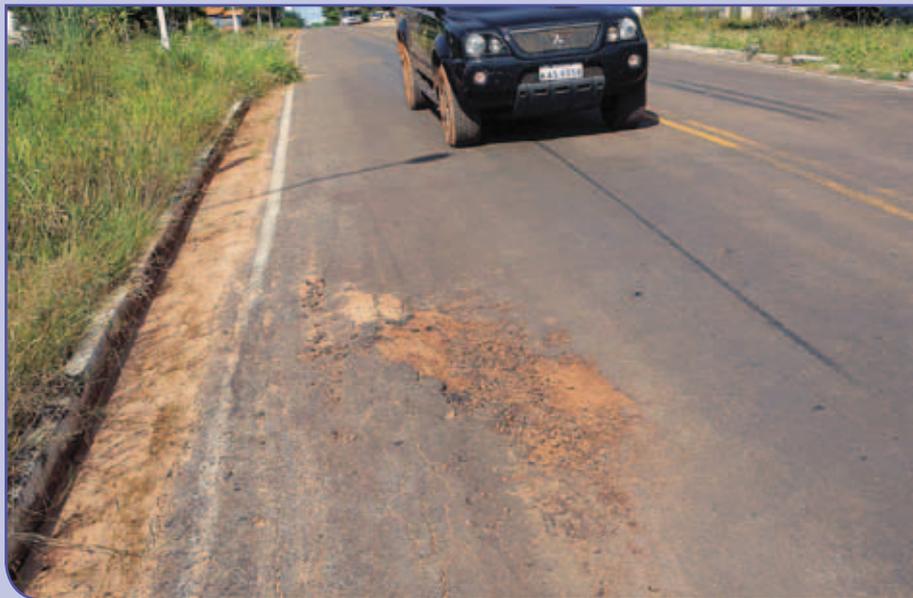
Panela com afundamento

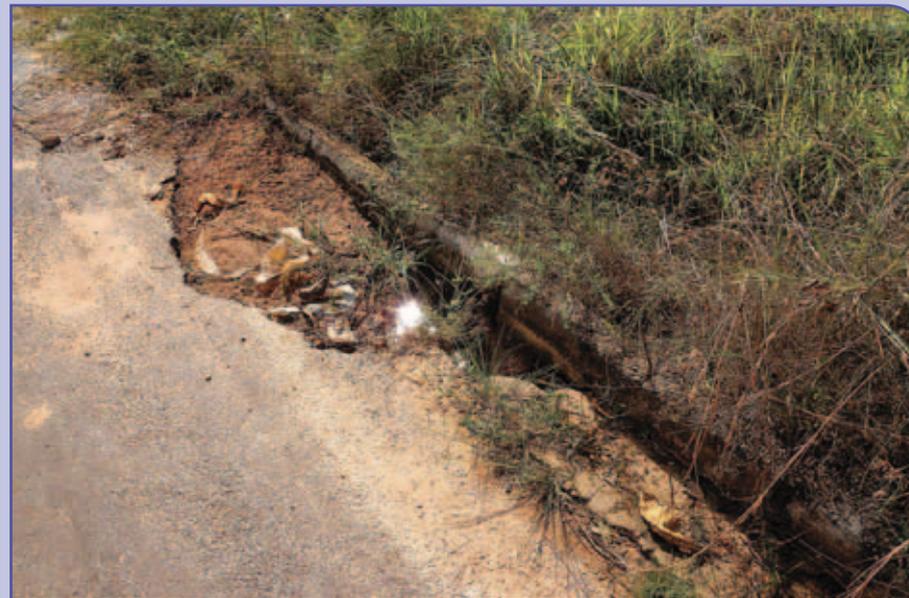
Panela, afundamento e dispositivo de drenagem danificado

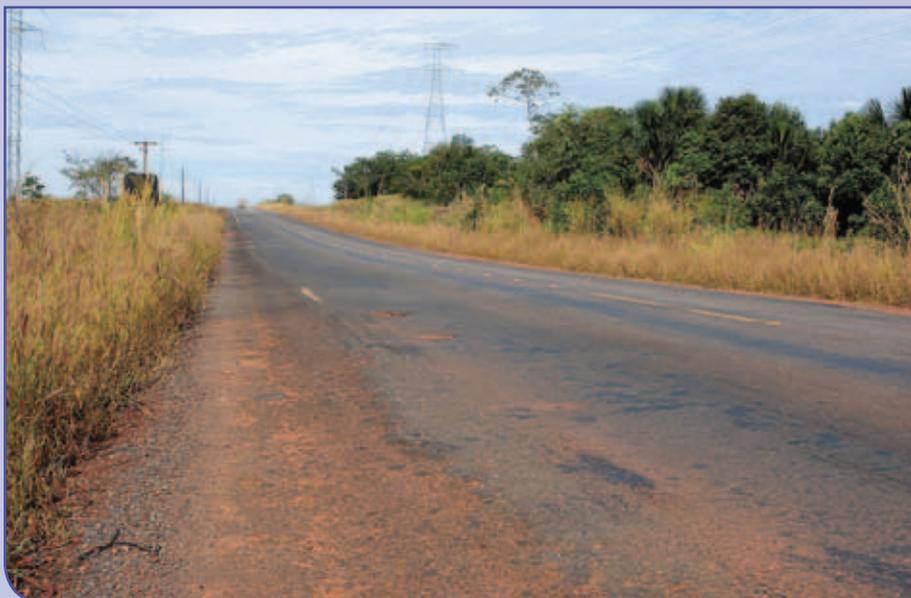
Revestimento desgastado com panelas

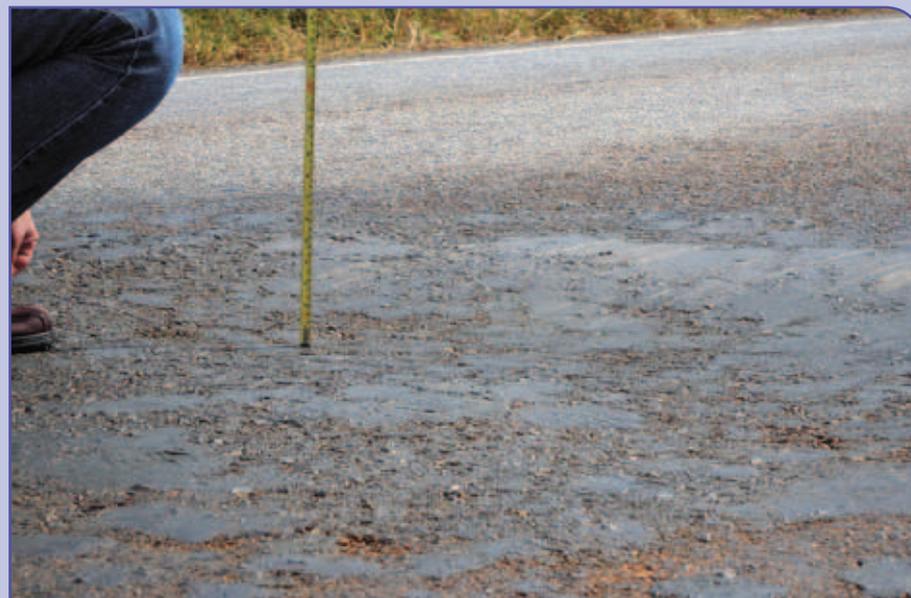
Afundamento e panelas

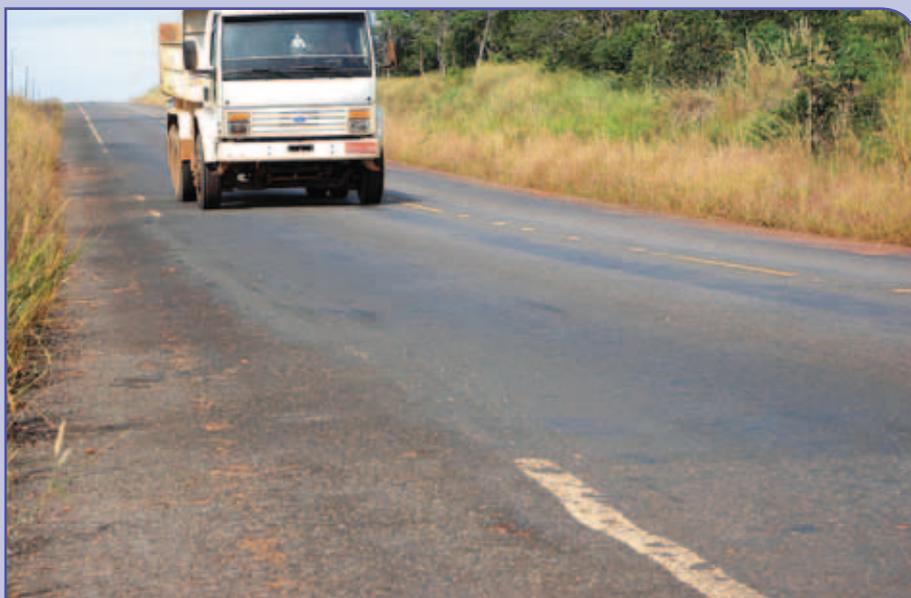
Revestimento desgastado no acostamento

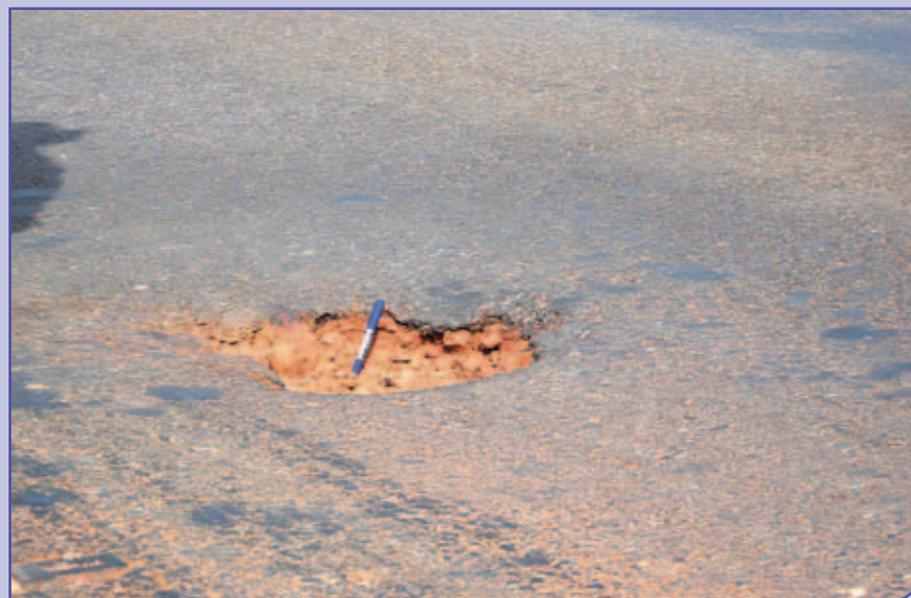
Panela

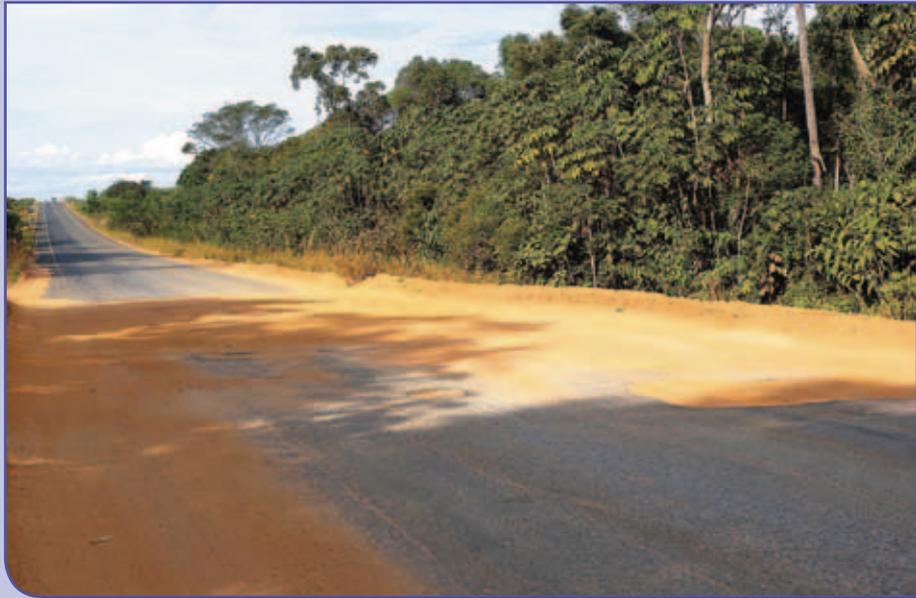
Perda do revestimento asfáltico

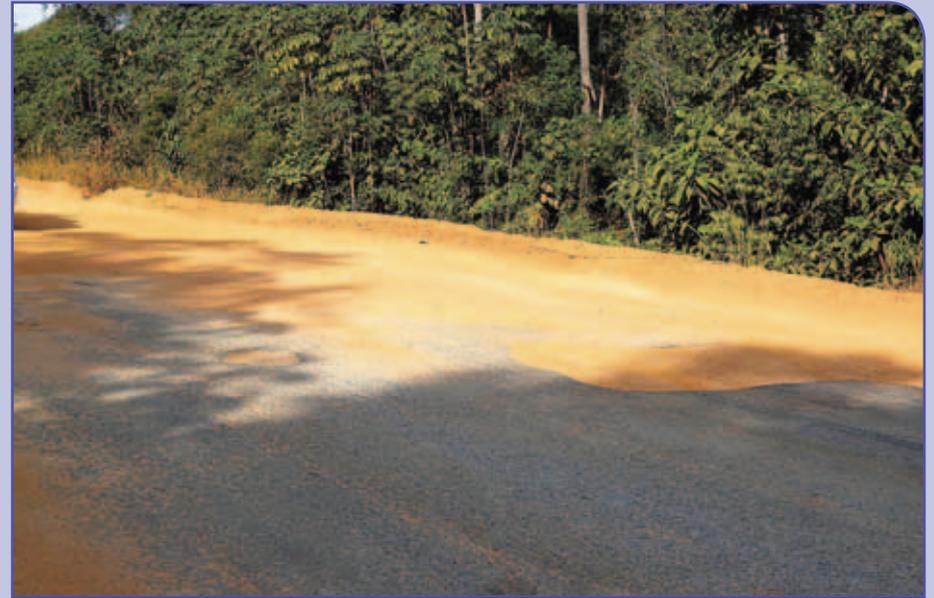
Perda do revestimento asfáltico

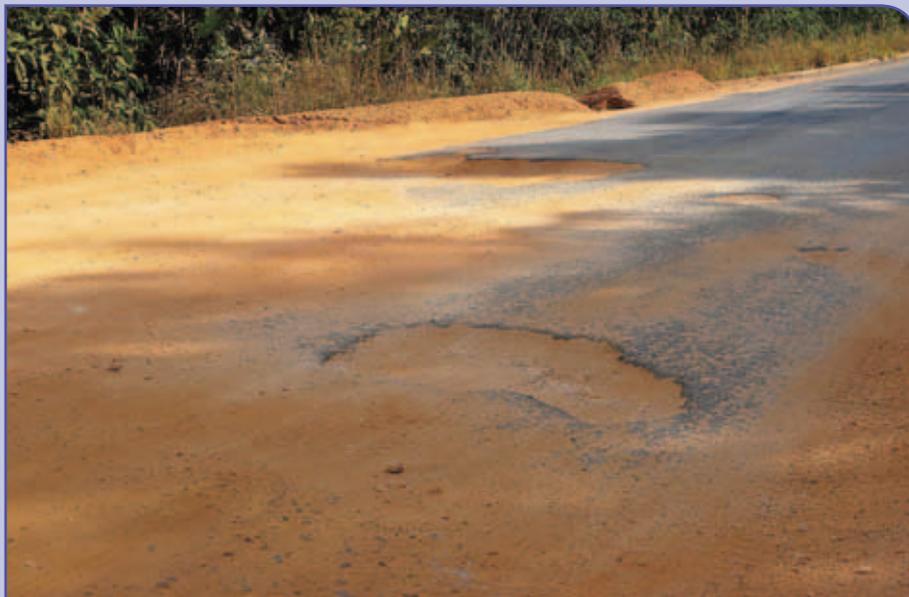
Panelas

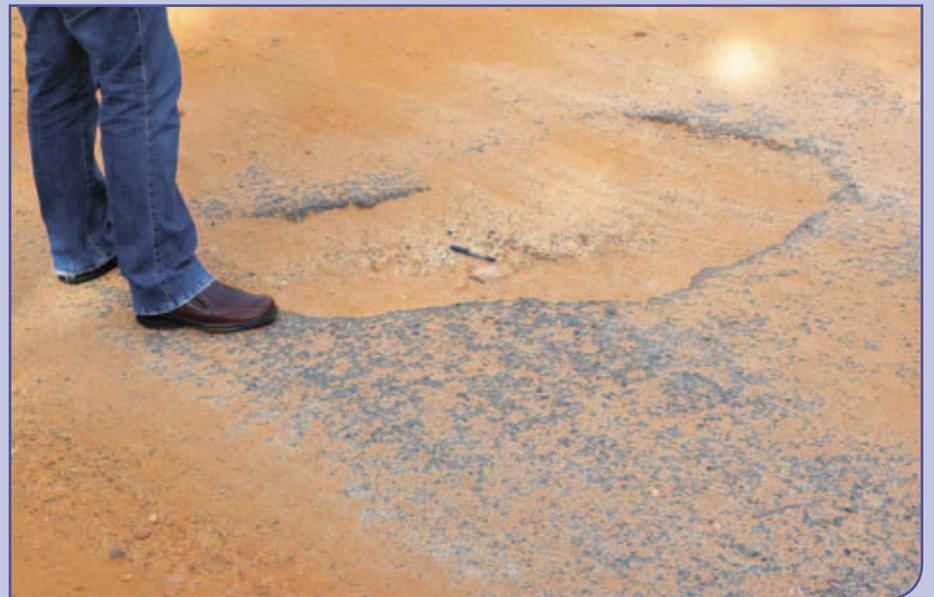
Panelas

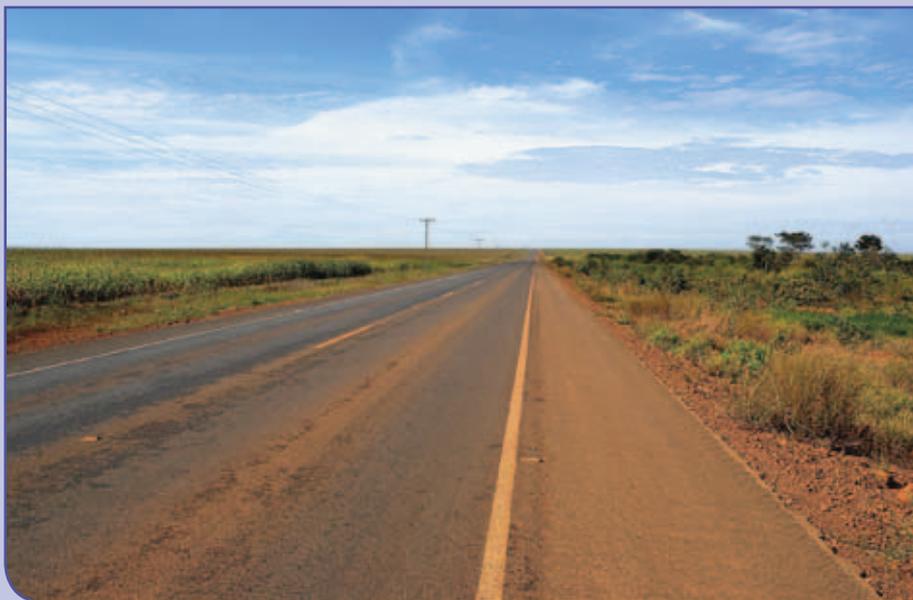
Revestimento desgastado

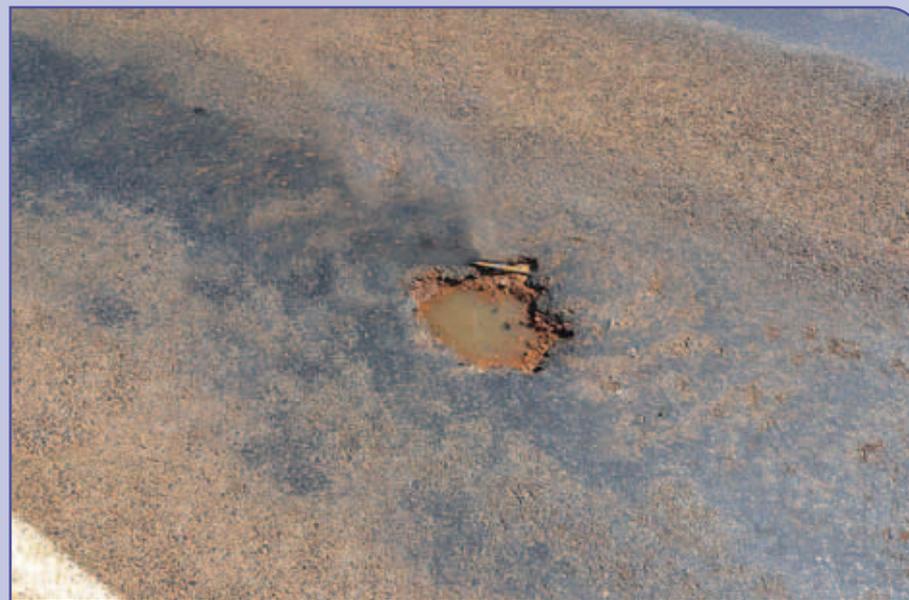
Panela

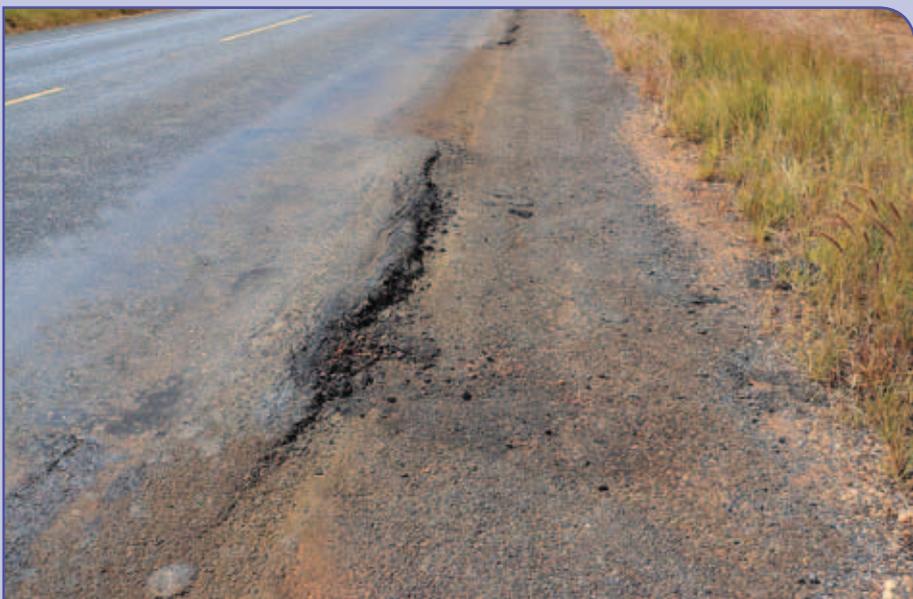
Afundamento com perda de agregado

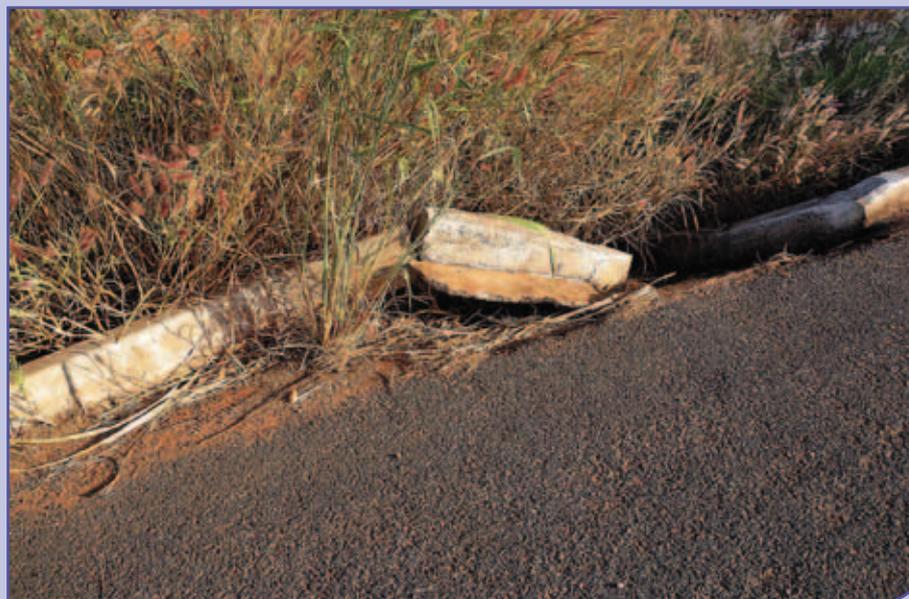
Dispositivo de drenagem danificado

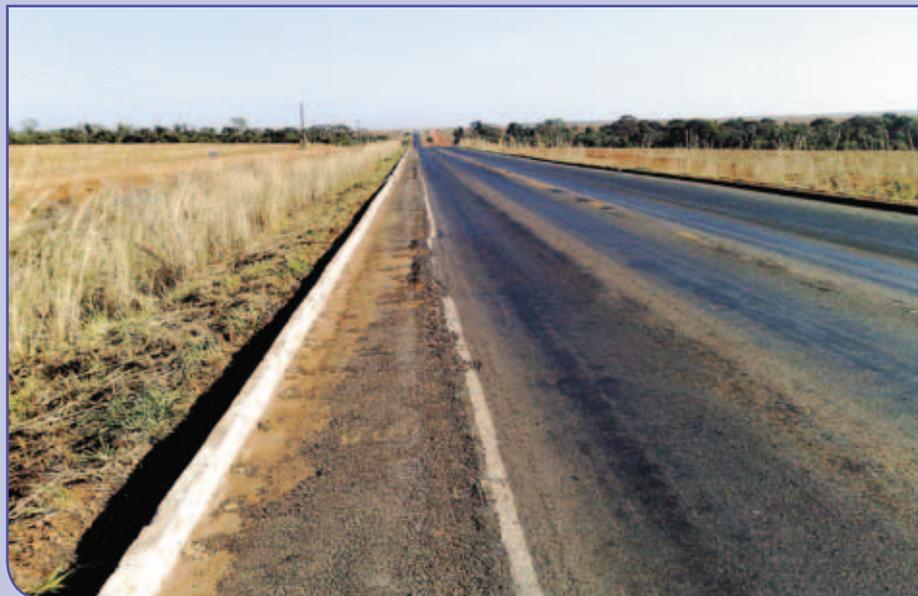
Trilha de rodas e revestimento desgastado com panelas no acostamento

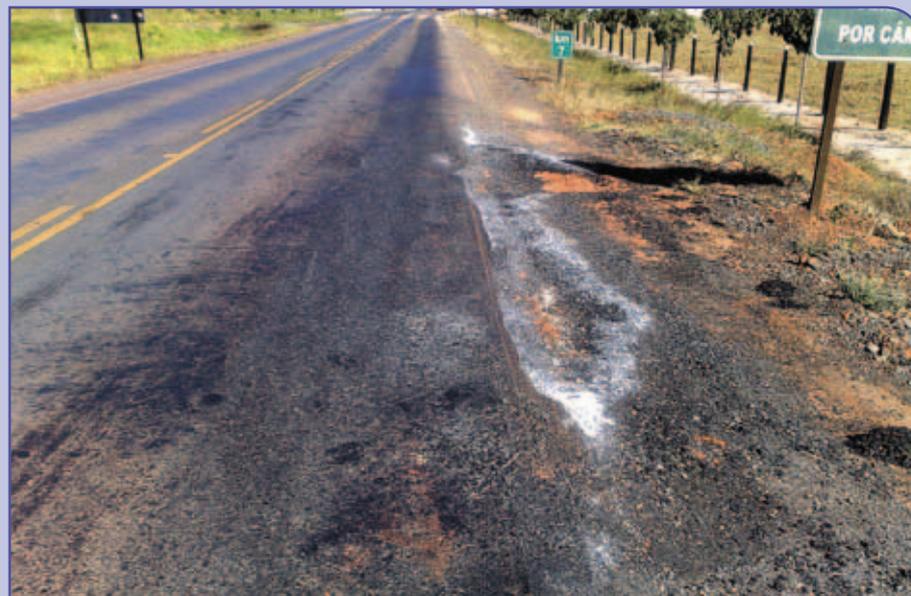
Perda de agregado, afundamento, remendo e panela

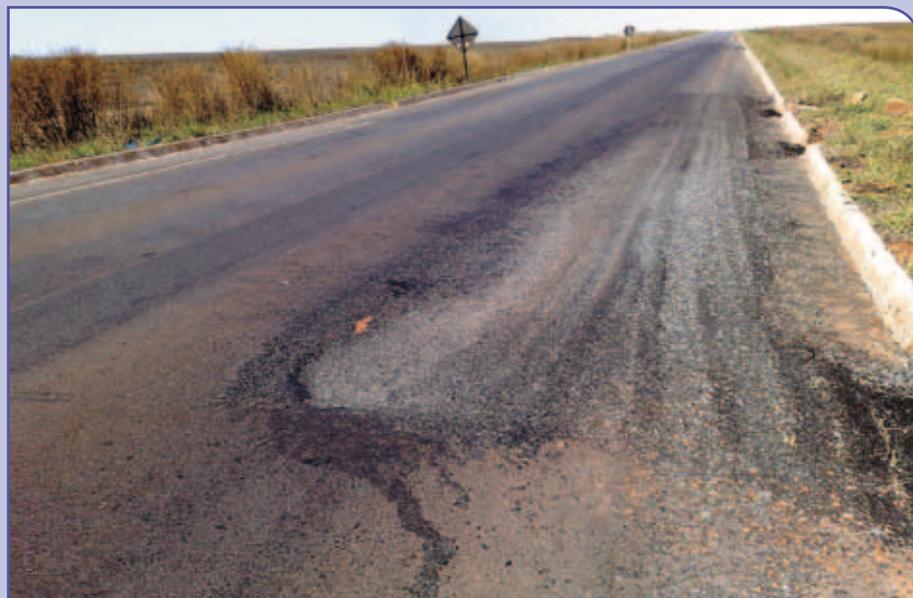
Remendo com afundamento e panelas

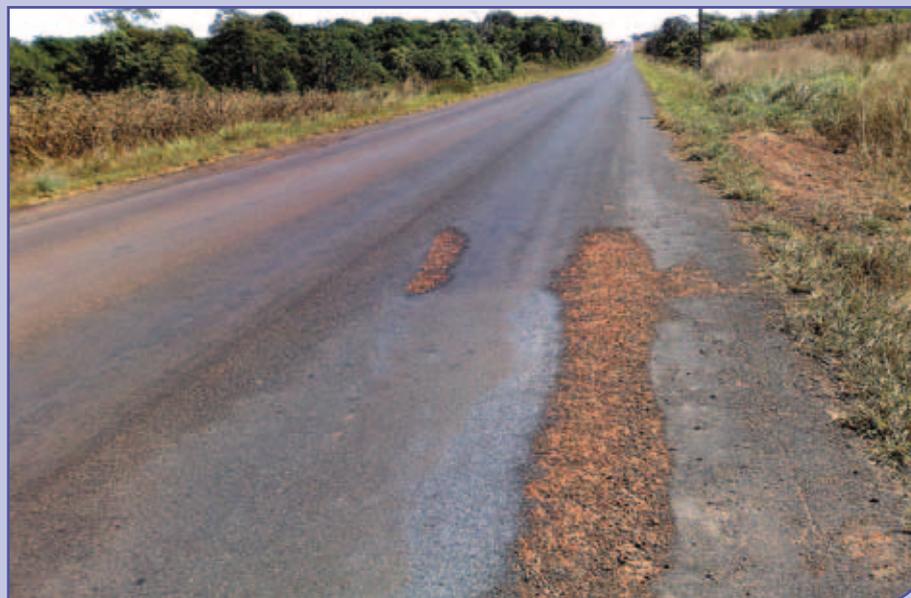
Panela e revestimento desgastado na pista e acostamento

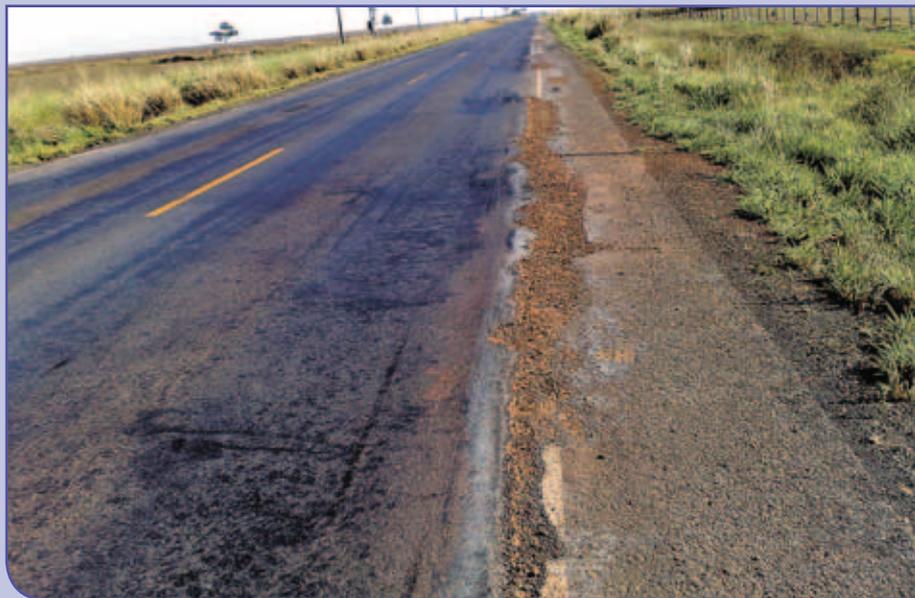
Afundamento e revestimento desgastado com panela

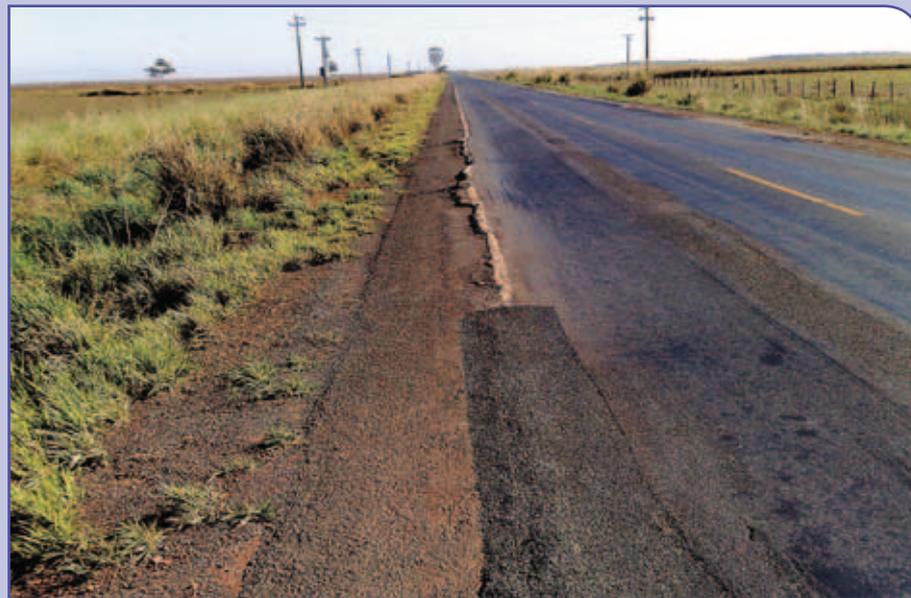
Remendo e afundamento

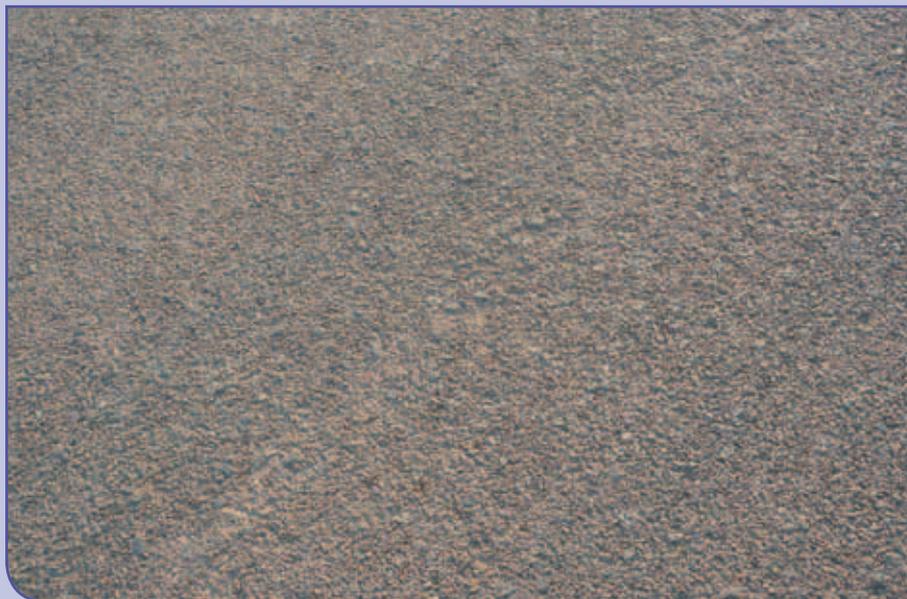
Revestimento desgastado

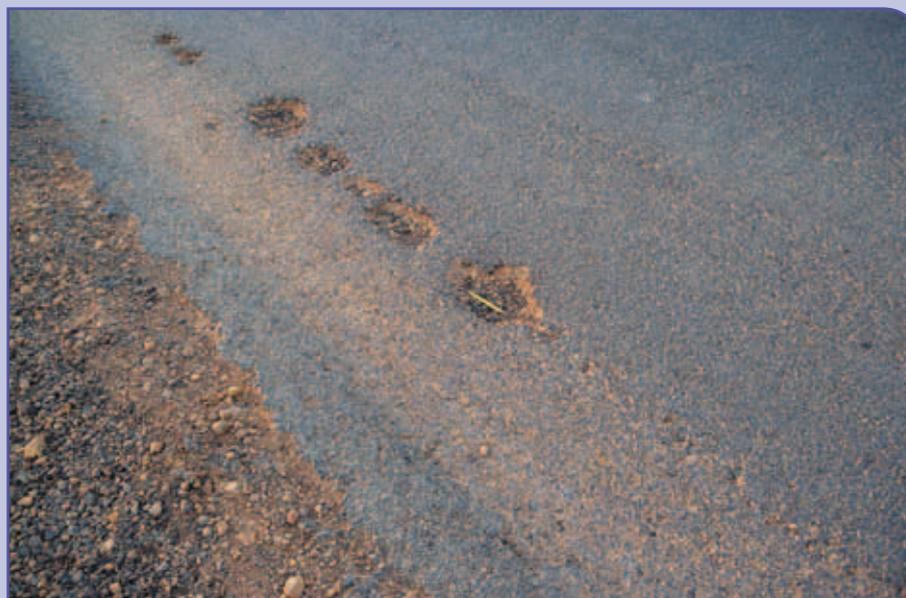
Panela

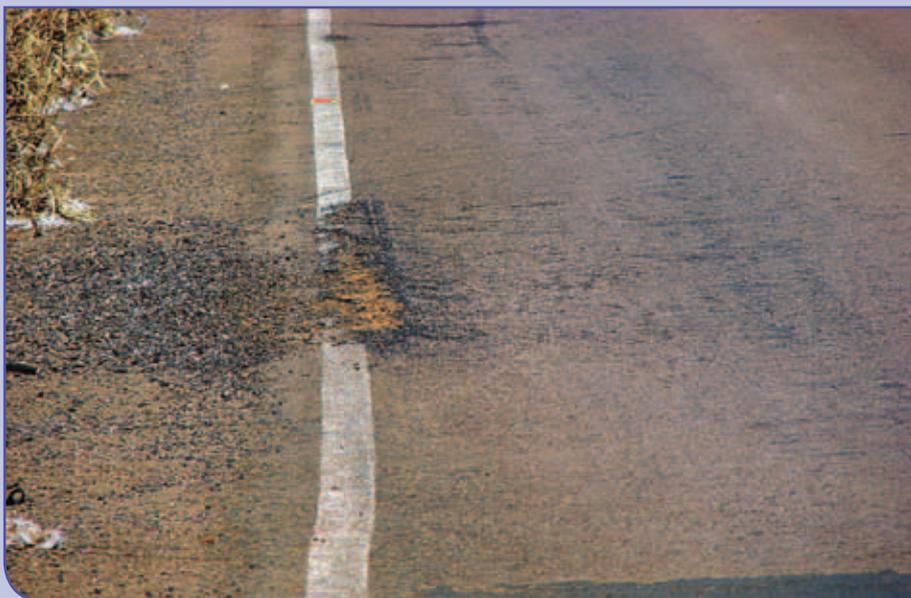
Panela no bordo da pista e revestimento desgastado no acostamento

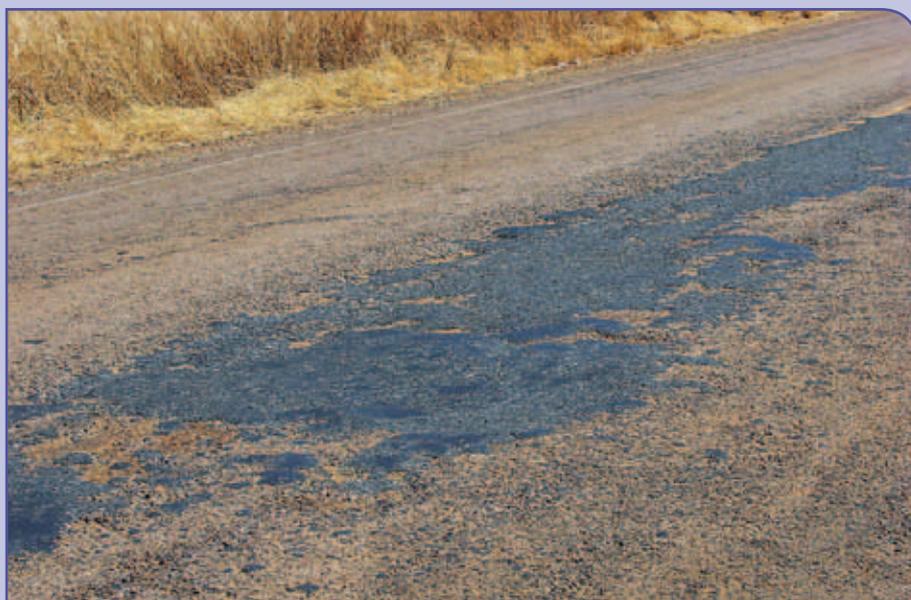
Revestimento desgastado e remendo

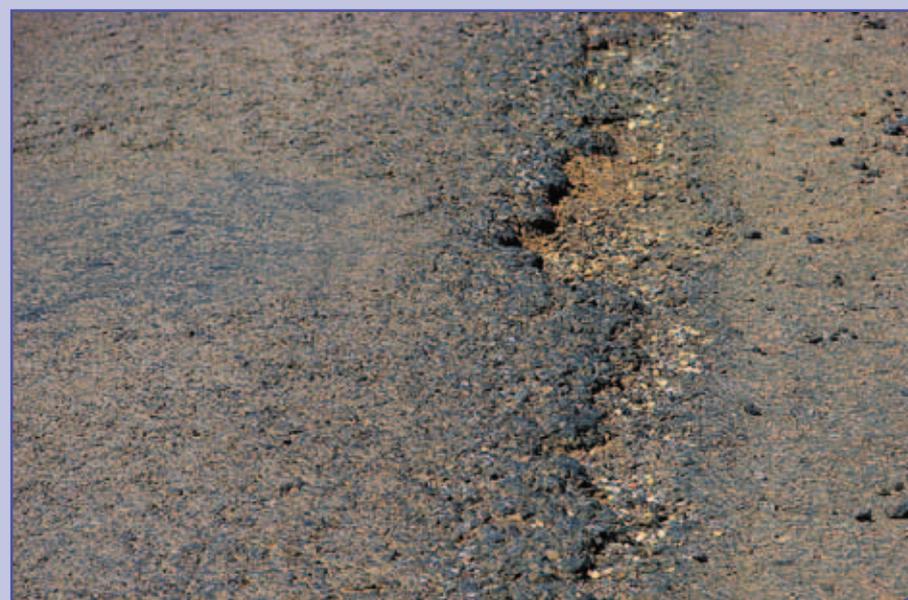
Panela no acostamento

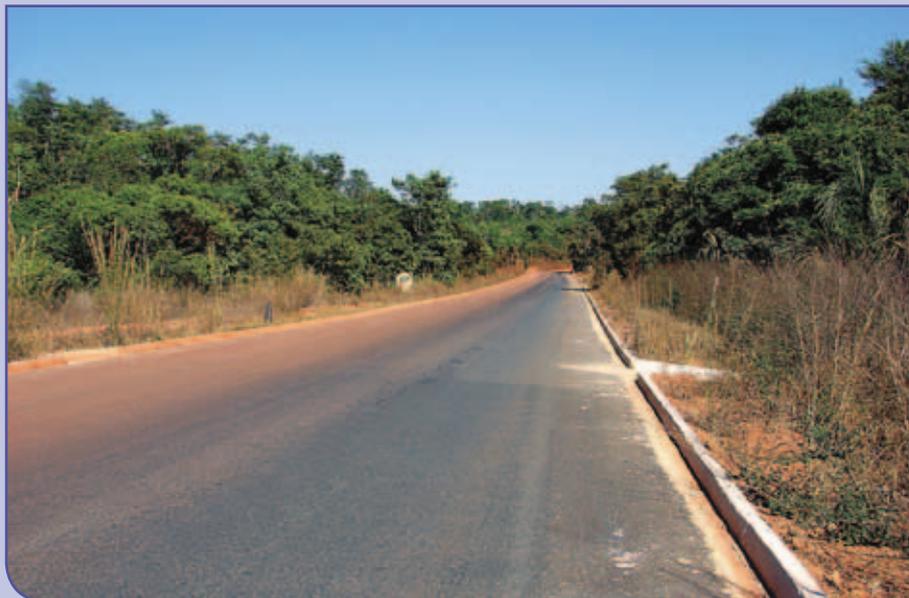
Sem sinalização horizontal e vertical

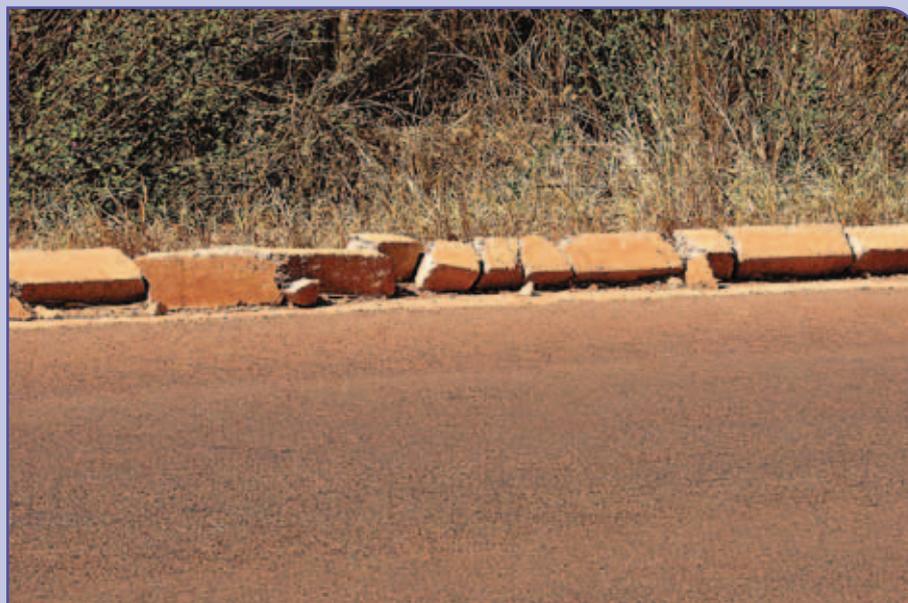
Dispositivo de drenagem danificado

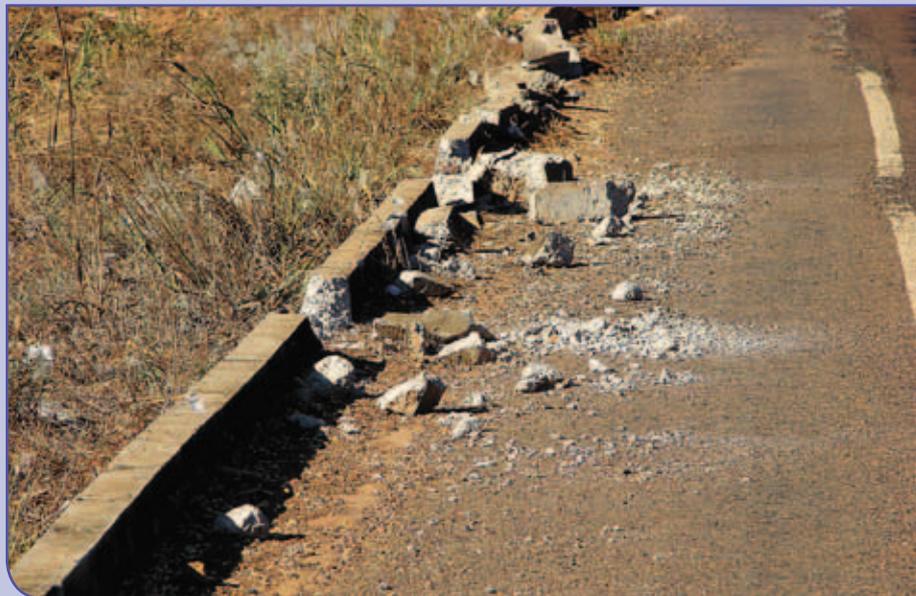
Dispositivo de drenagem danificado

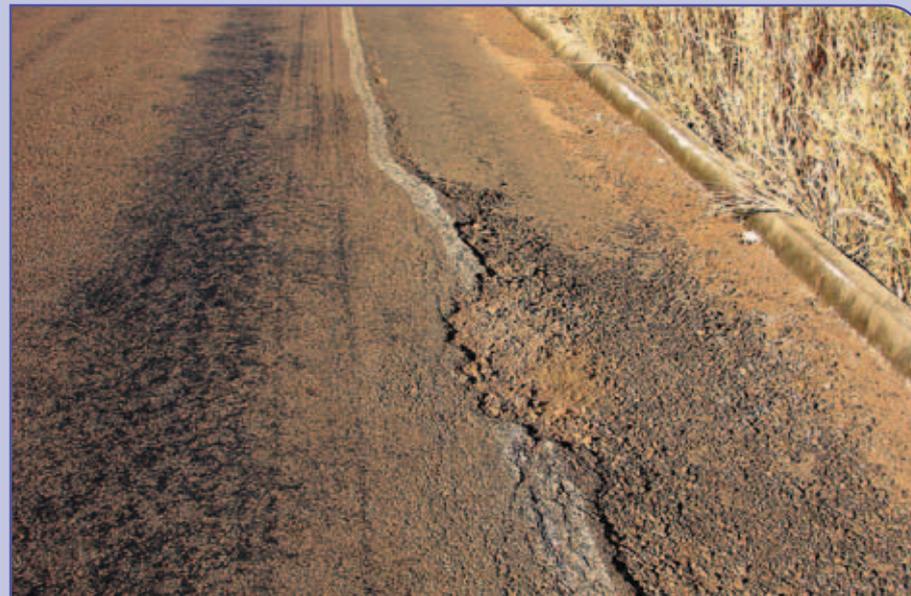
Afundamento, revestimento desgastado, panela no bordo da pista e acostamento

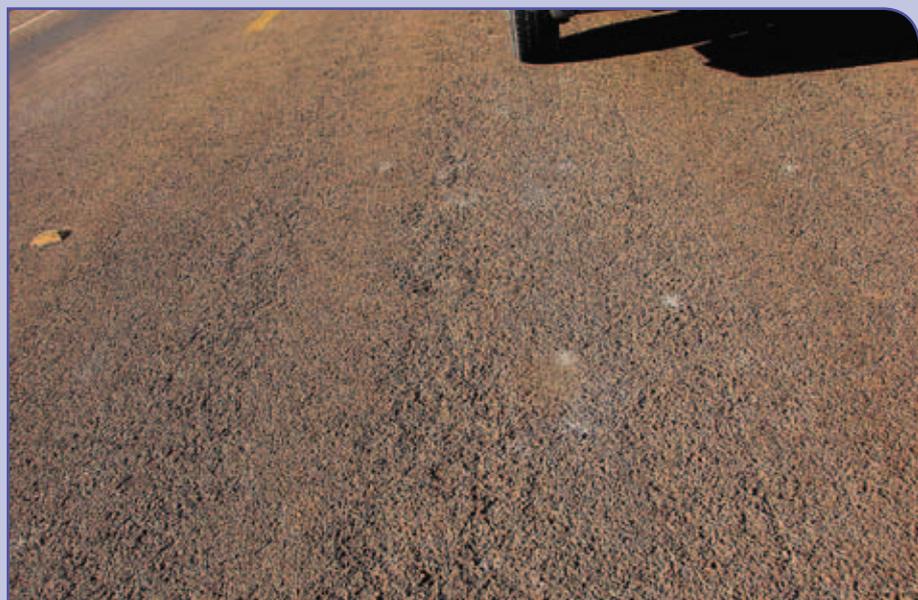
Revestimento desgastado
