Auditoria de qualidade em obras rodoviárias

A atuação do Tribunal de Contas de Mato Grosso em 2010

Tribunal de Contas
Mato Grosso

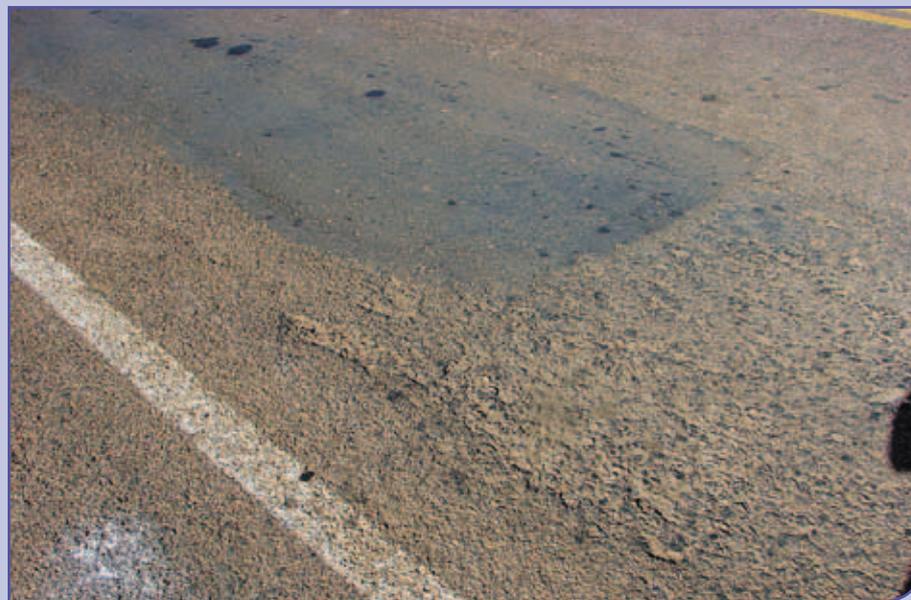
Remendo e revestimento desgastado

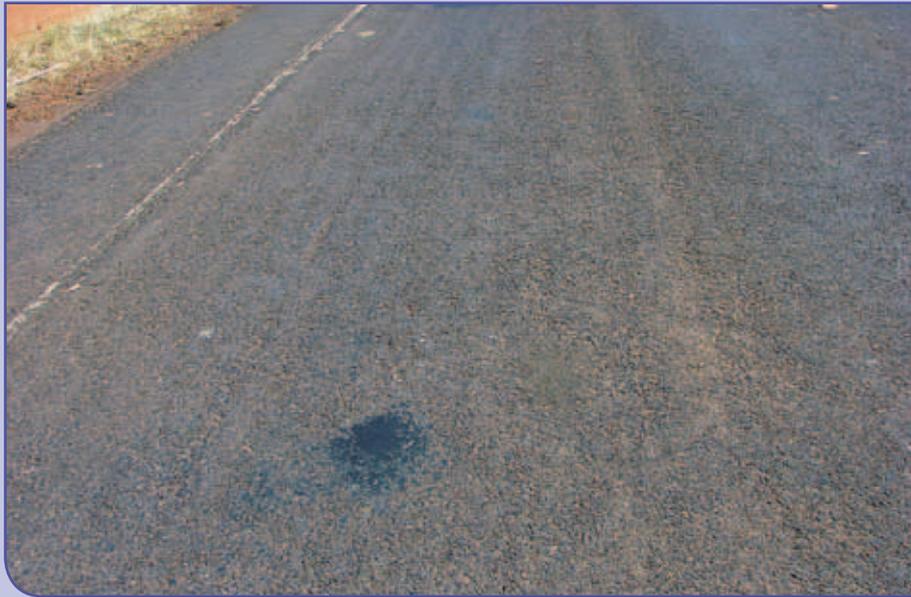
Revestimento desgastado

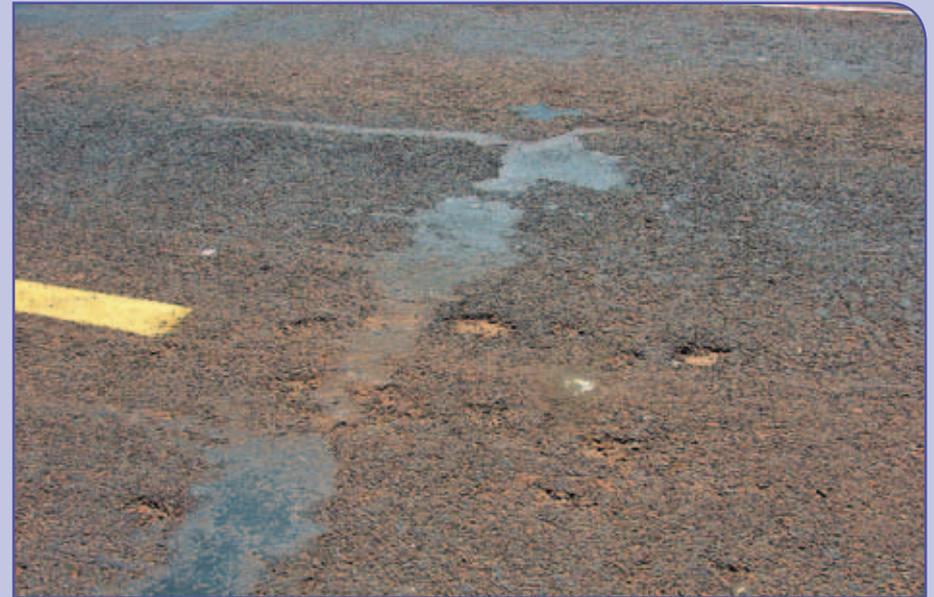
Panelas e revestimento desgastado

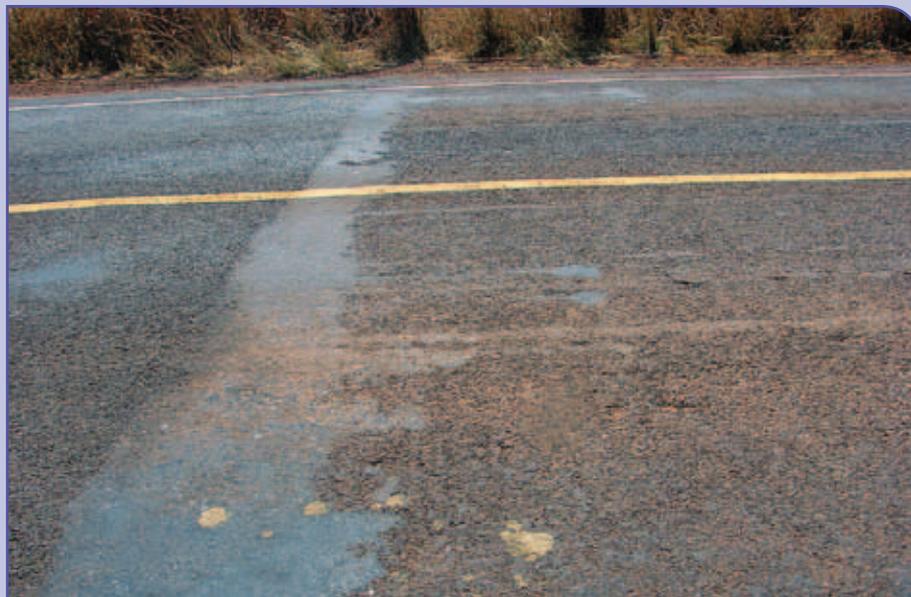
Remendo transversal

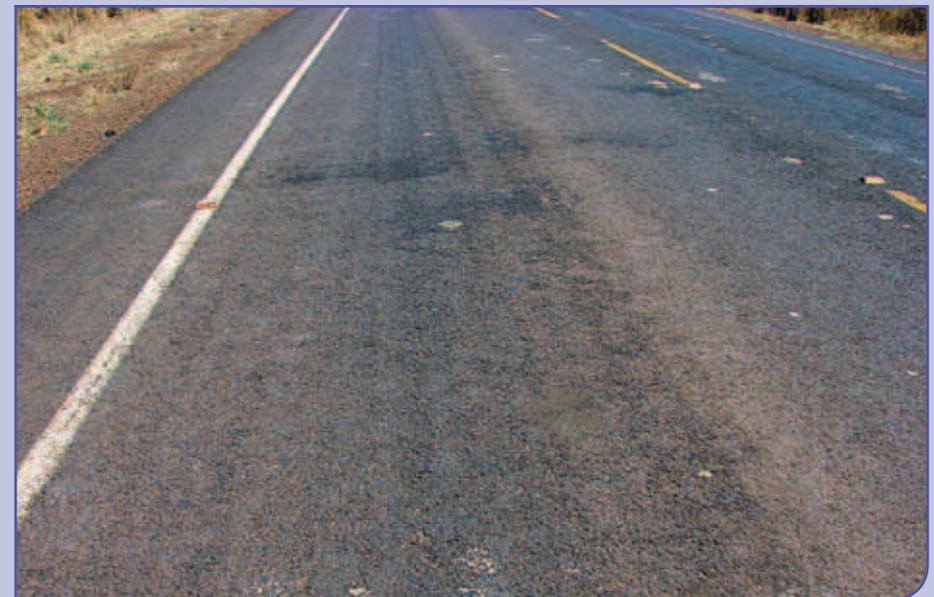
Remendo desgastado

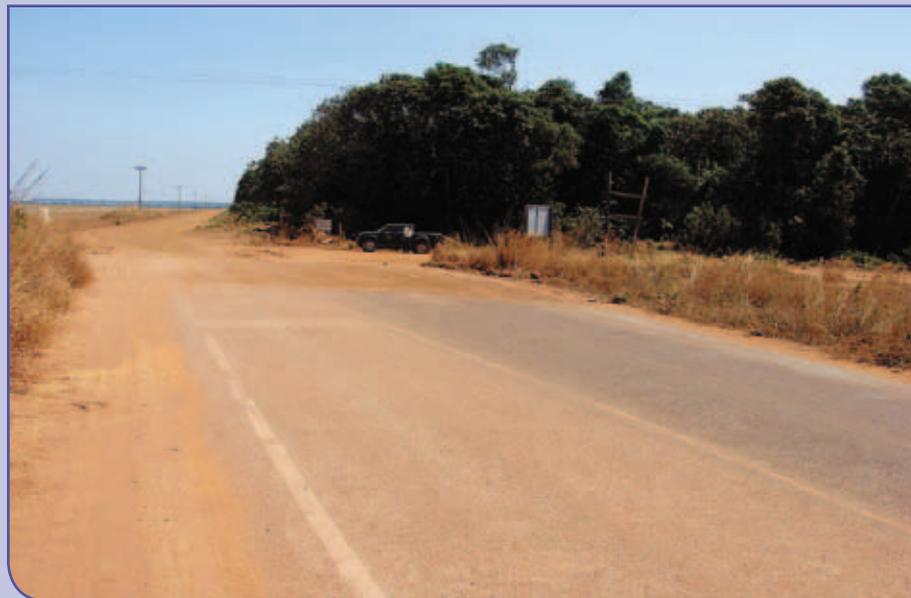
Revestimento desgastado

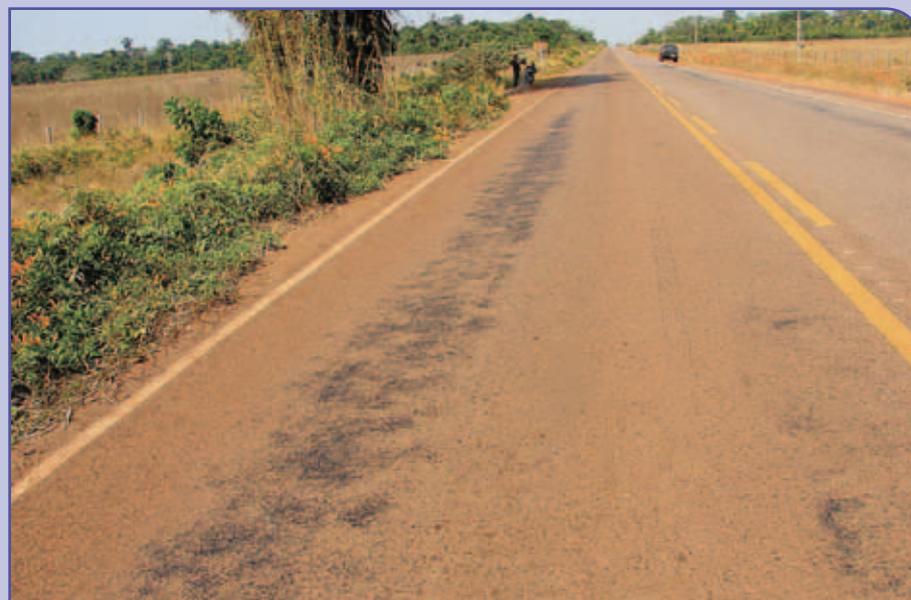
Revestimento desgastado

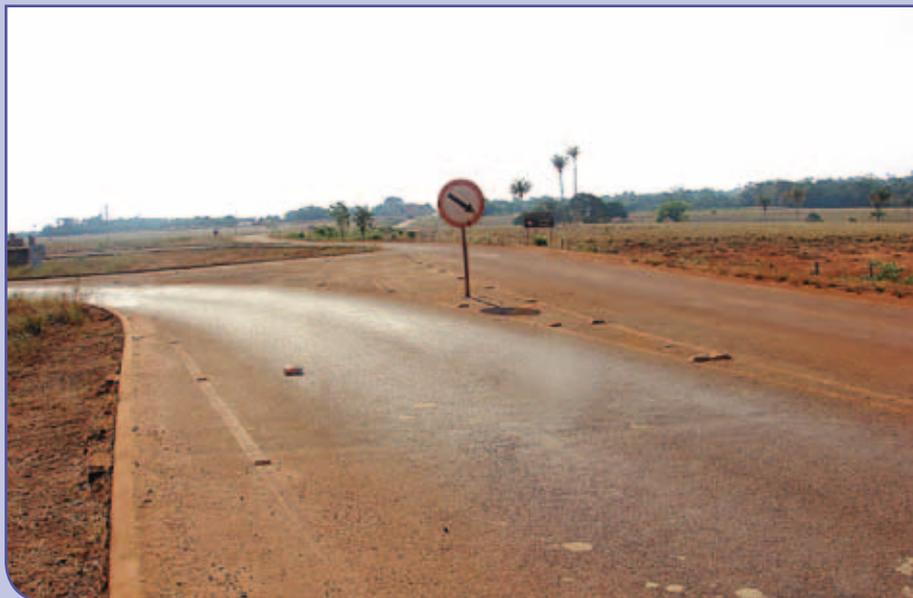
Exsudação

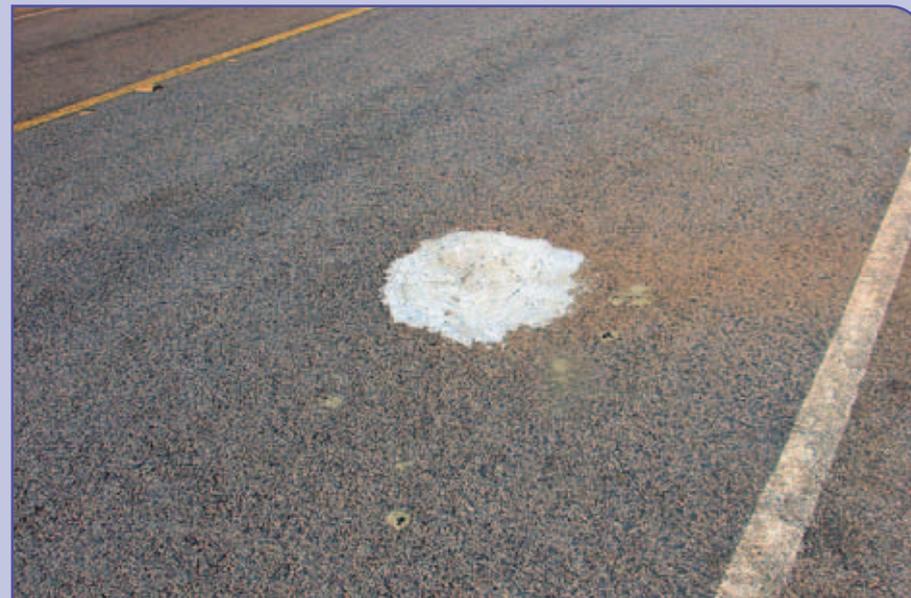
Panela

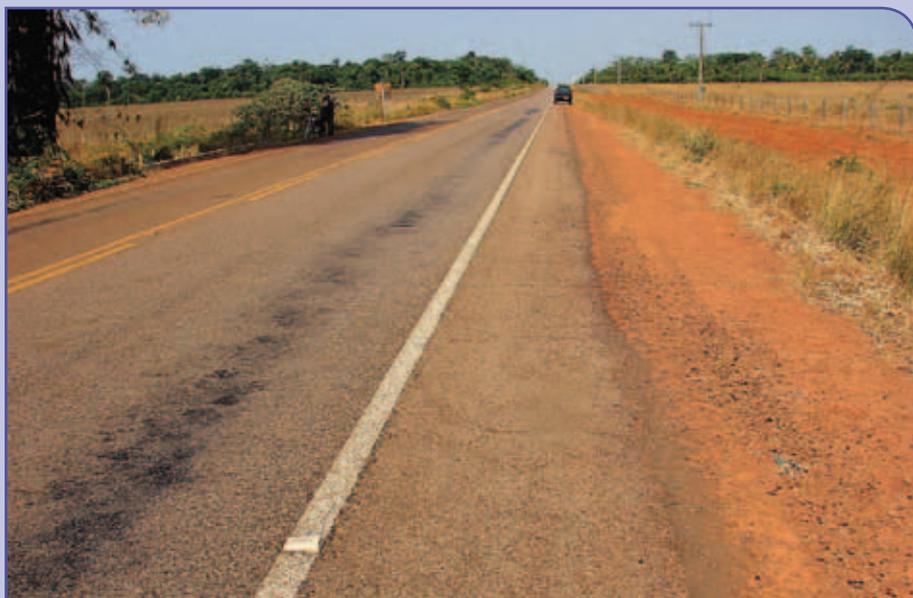
Revestimento desgastado

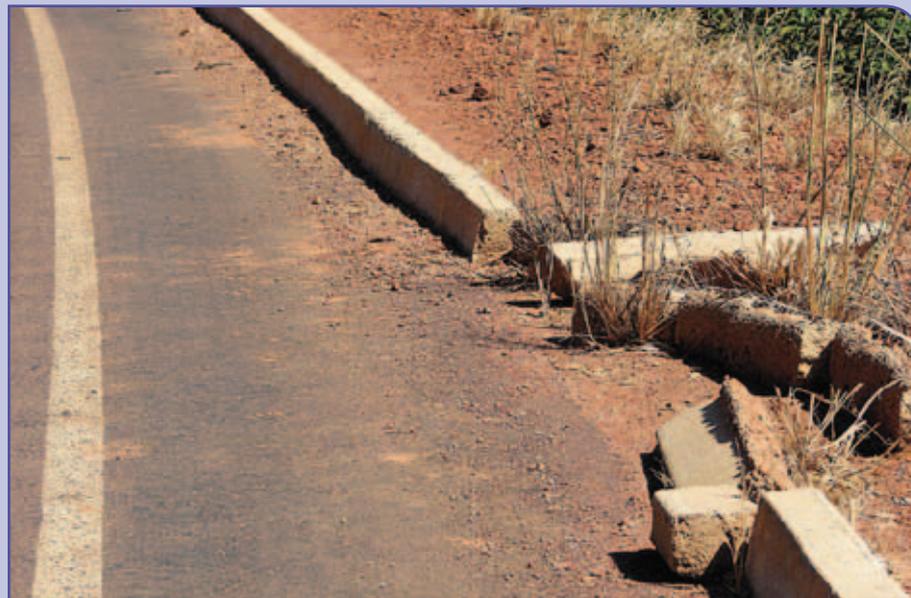
Dispositivo de drenagem danificado

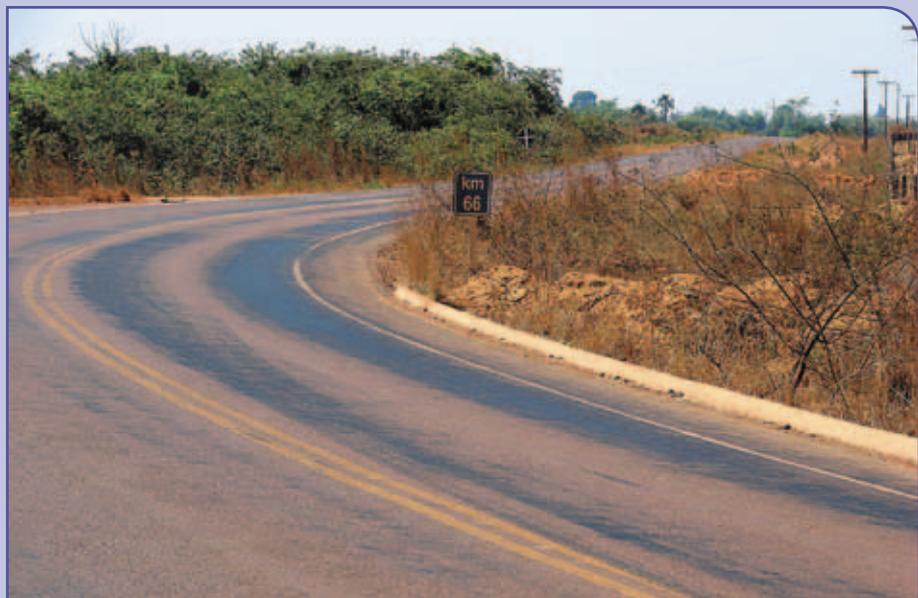
Exsudação em trecho de curva

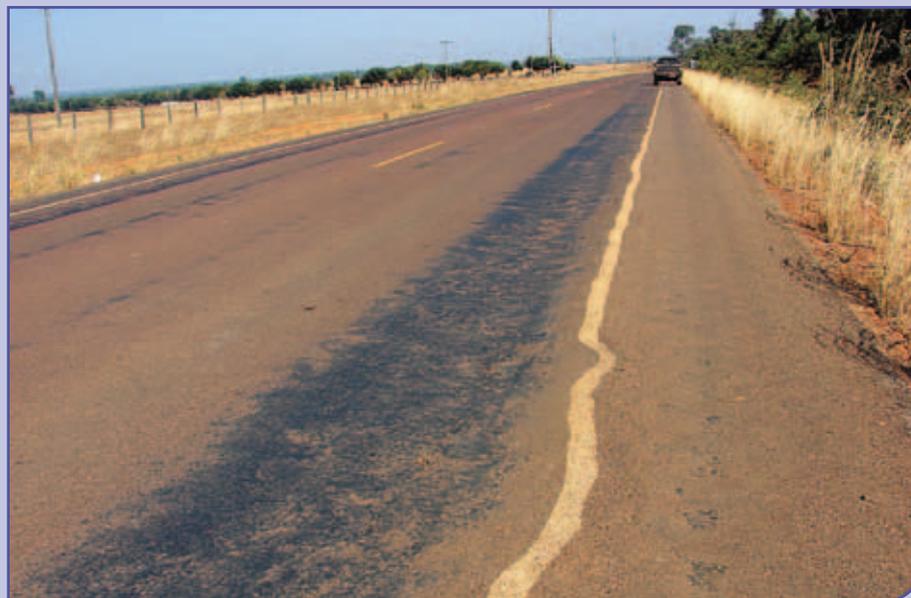
Afundamento

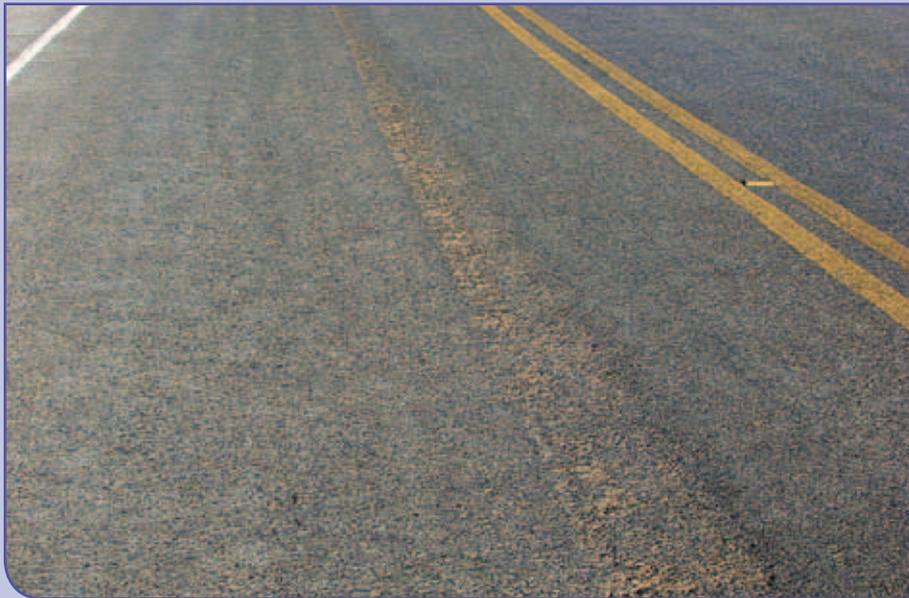
Revestimento desgastado

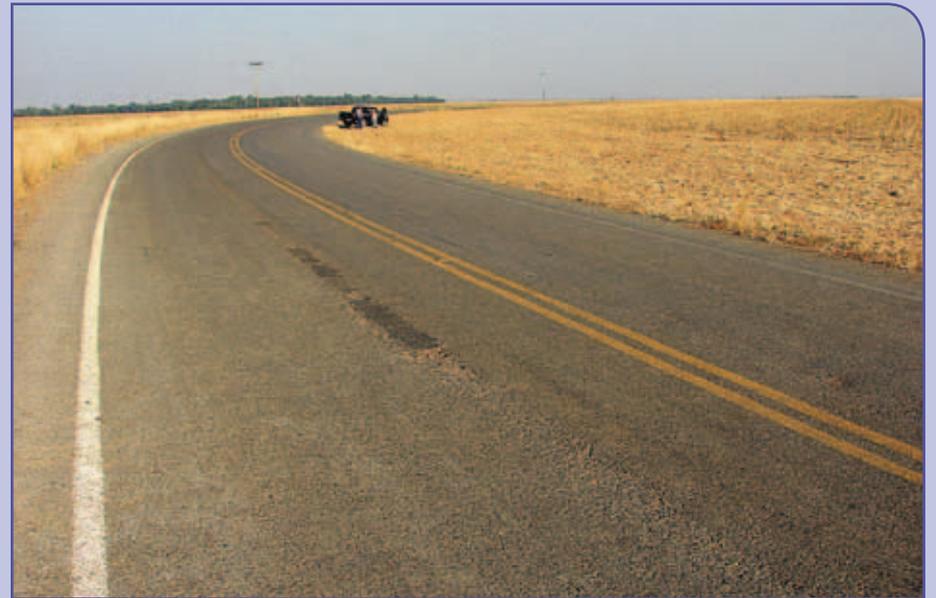
Revestimento desgastado e panela

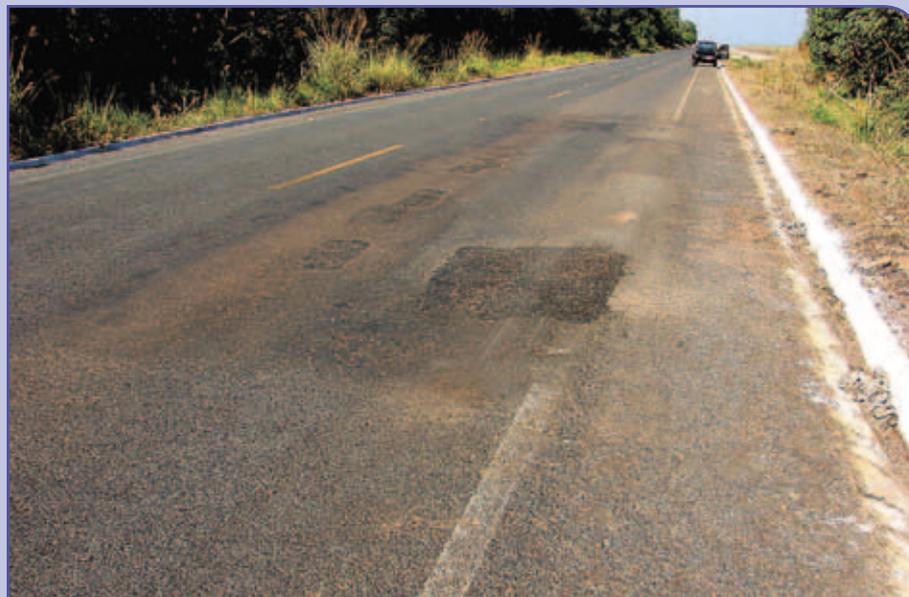
Remendos

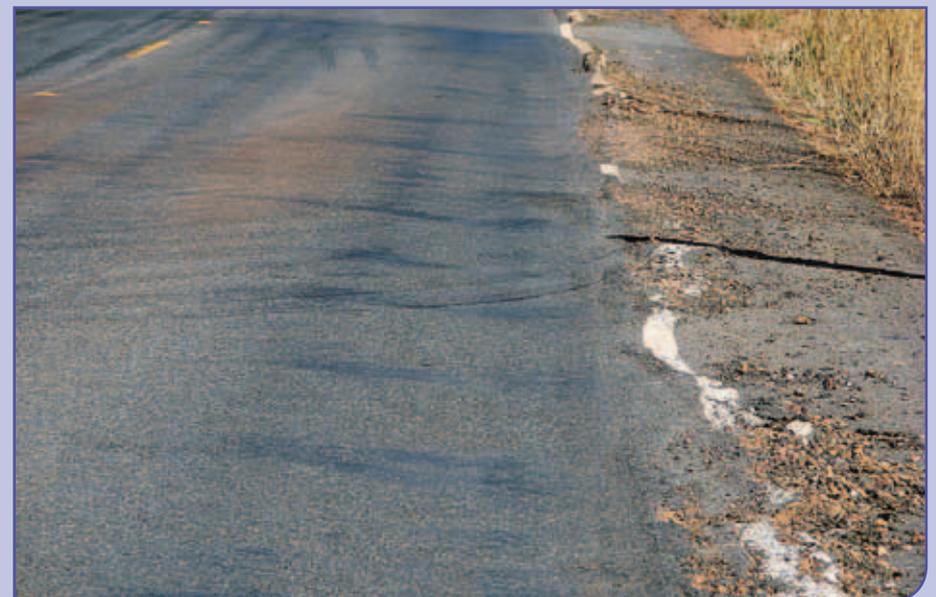
Bordo com afundamento e acostamento com panelas e desgaste

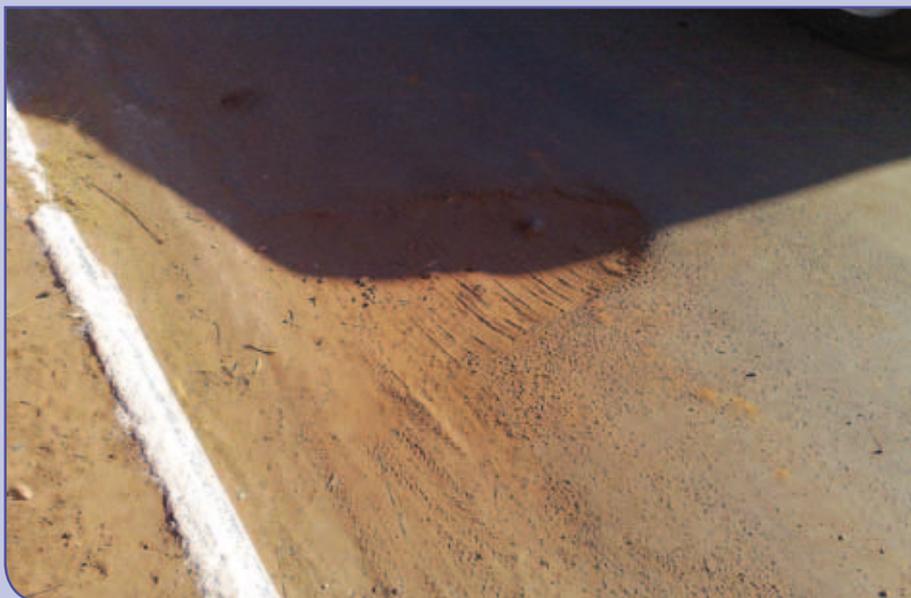
Panela

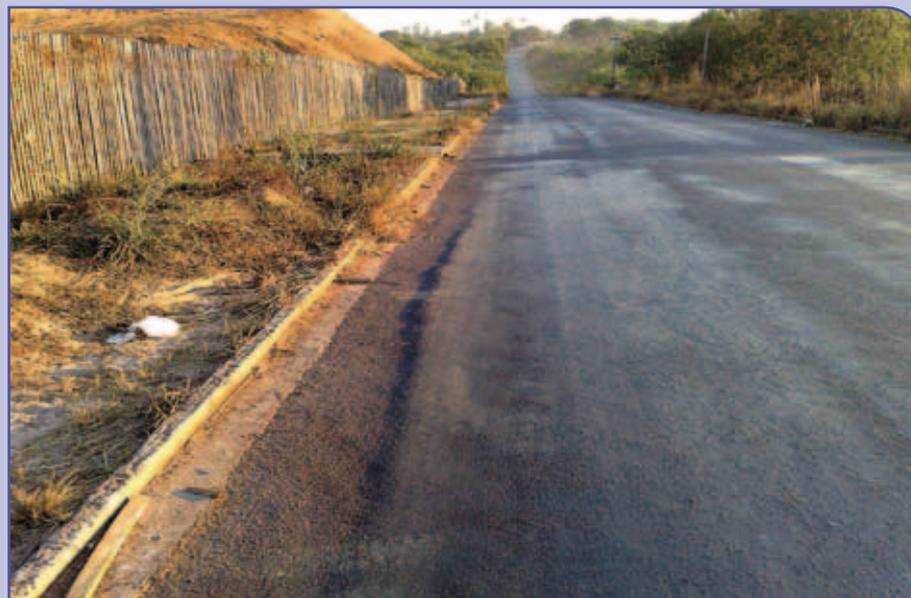
Afundamento e ausência de sinalização

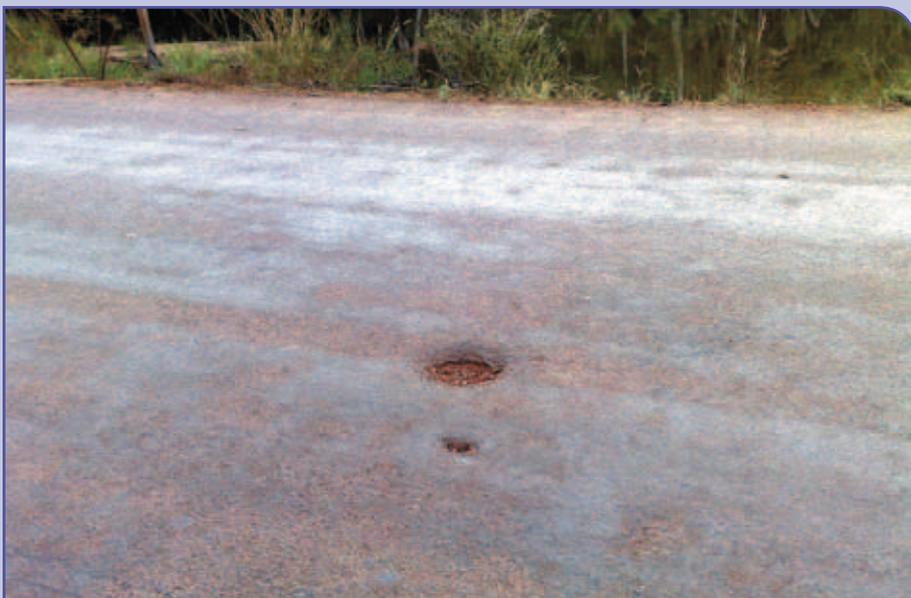
Panelas

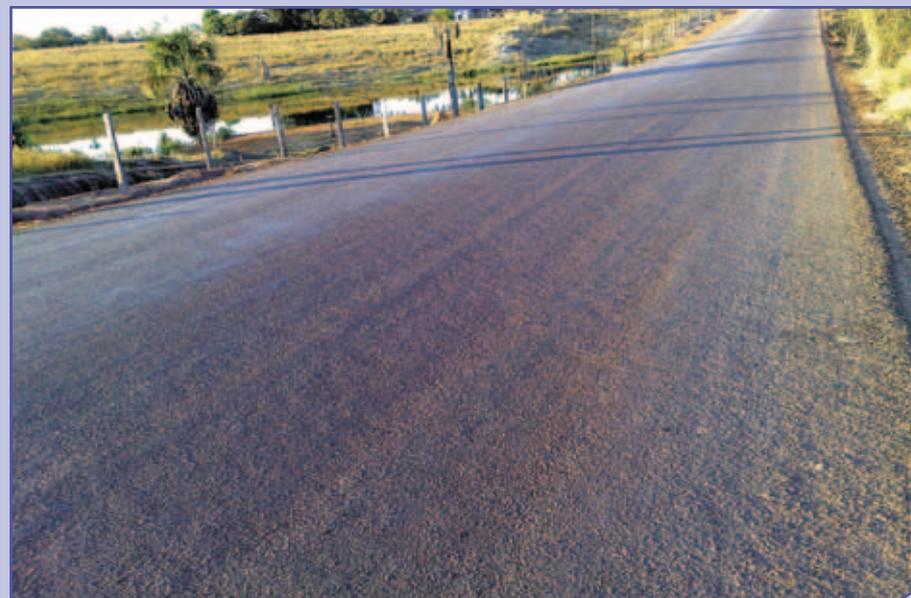
Revestimento desgastado

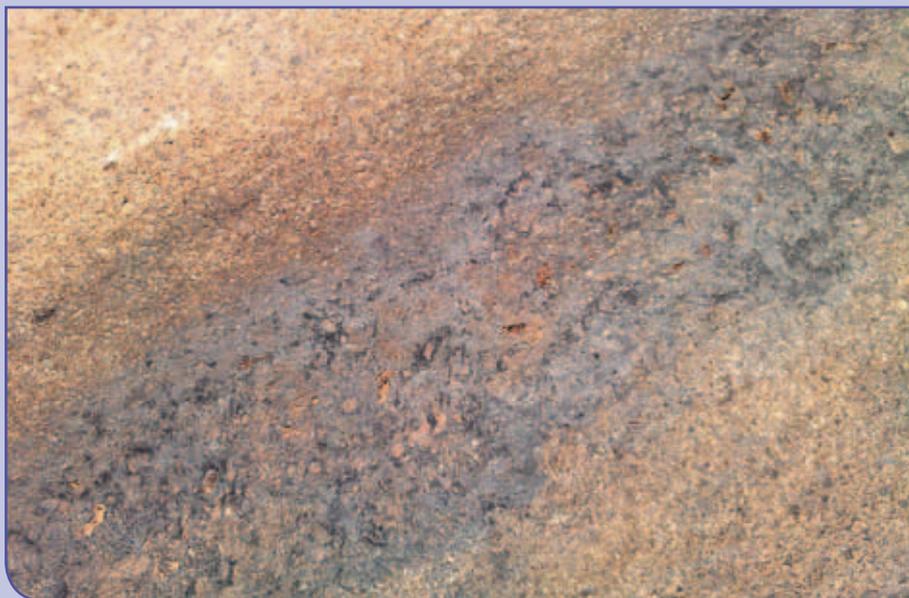
Panelas

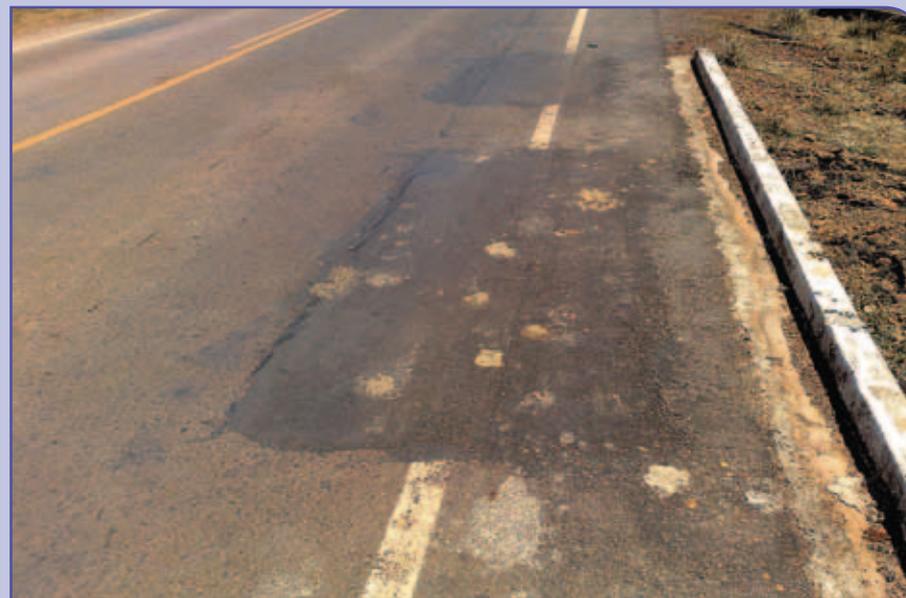
Remendos

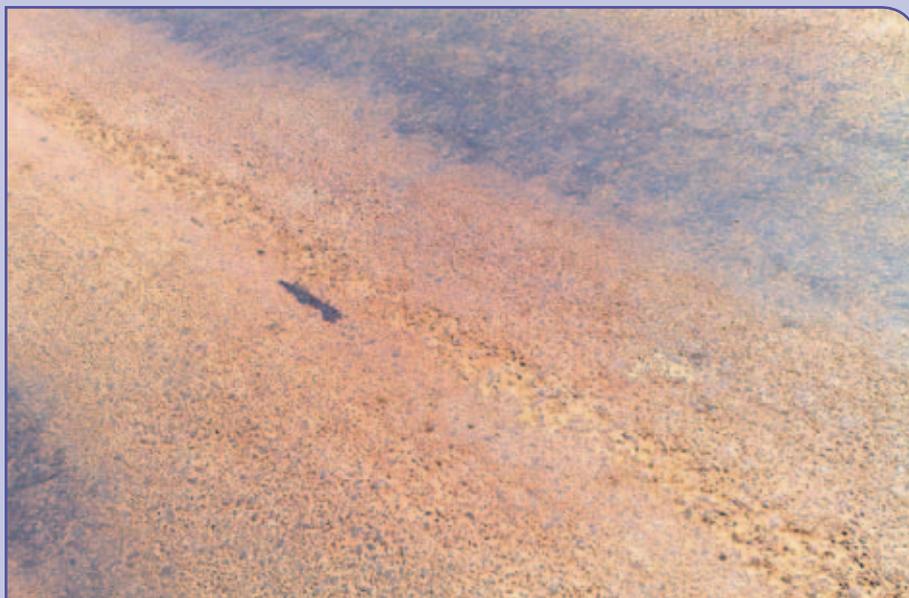
Revestimento desgastado com panelas

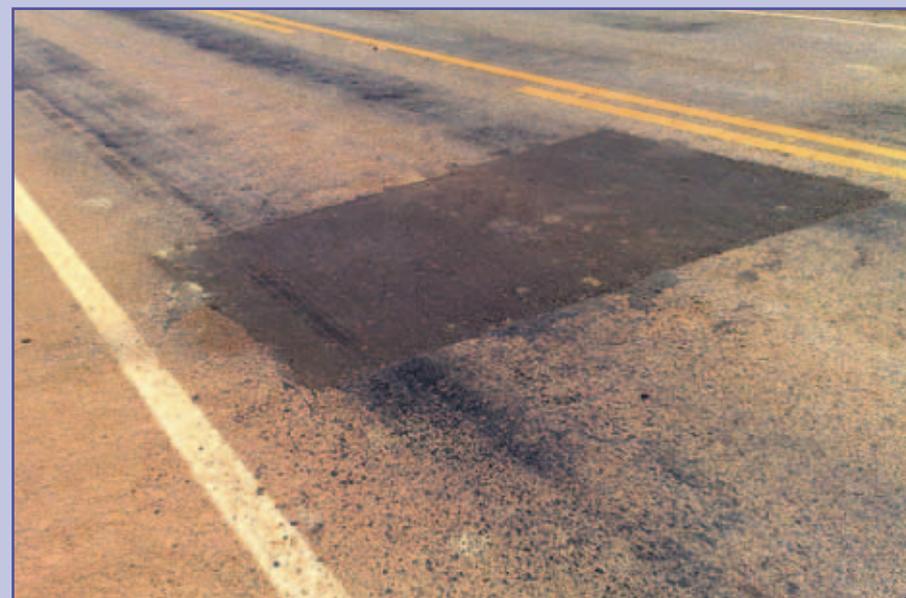
Remendo

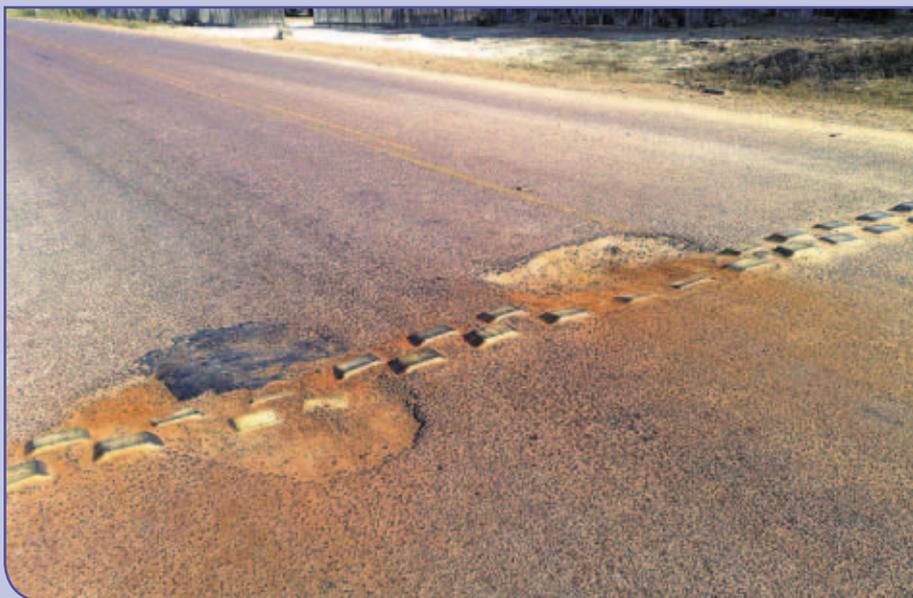
Remendo e panelas

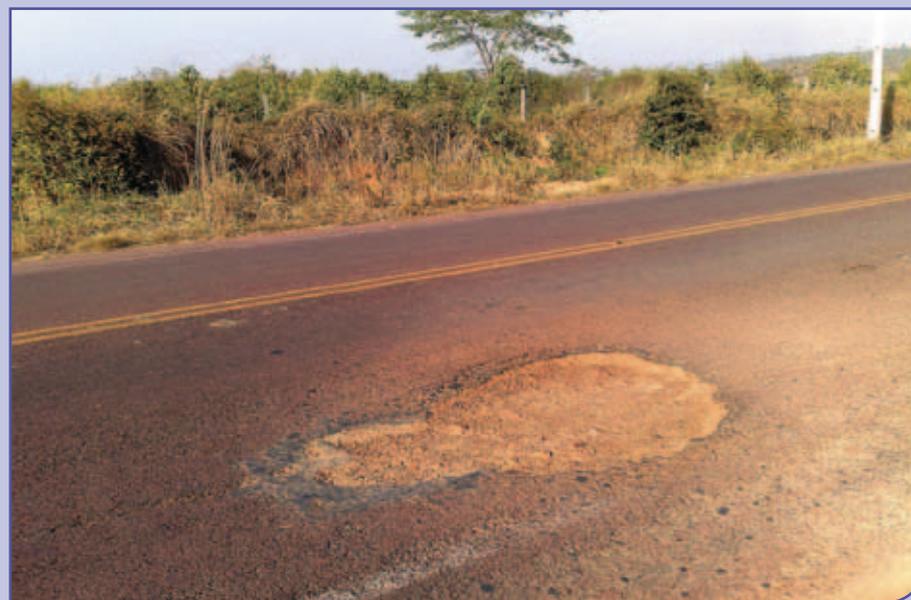
Panela

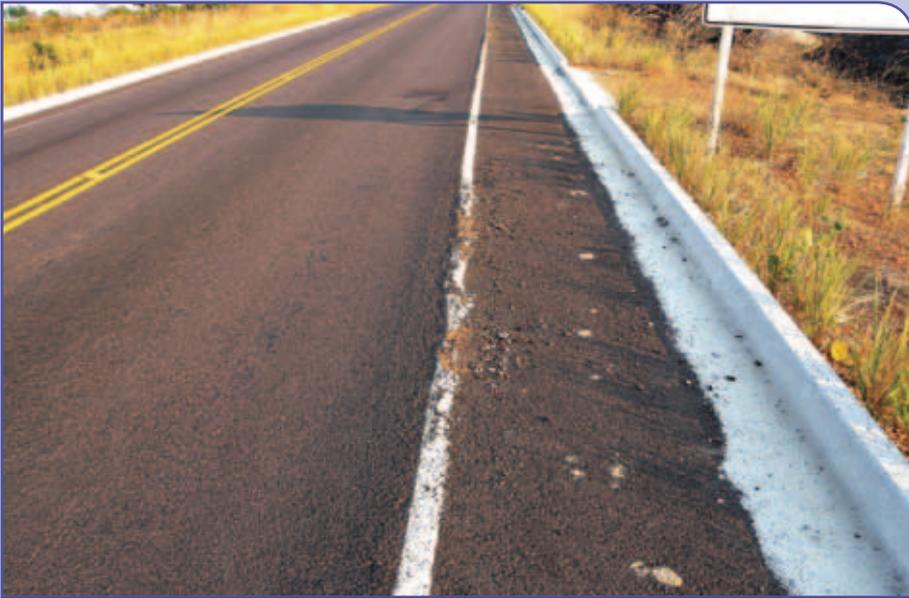
Afundamento

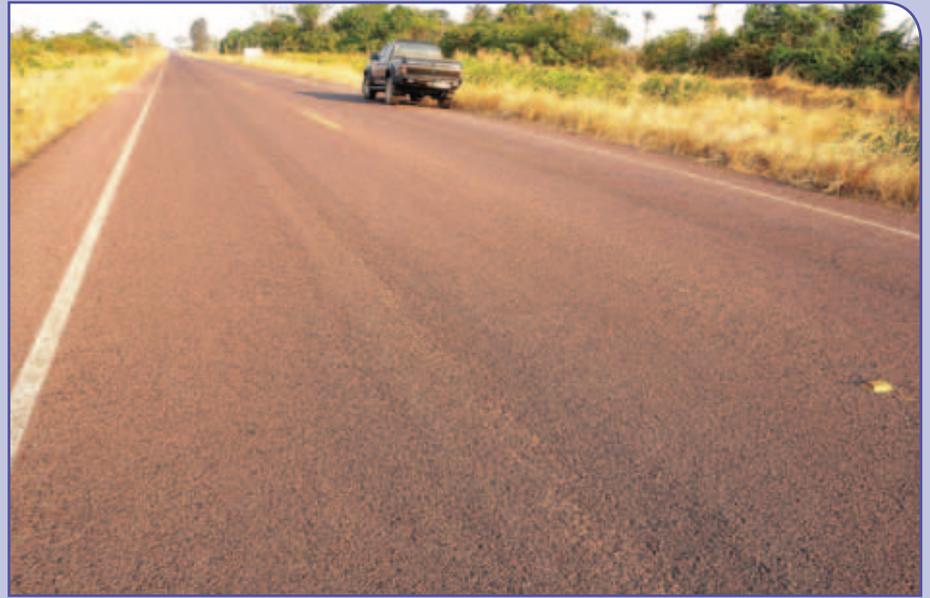
Revestimento desgastado

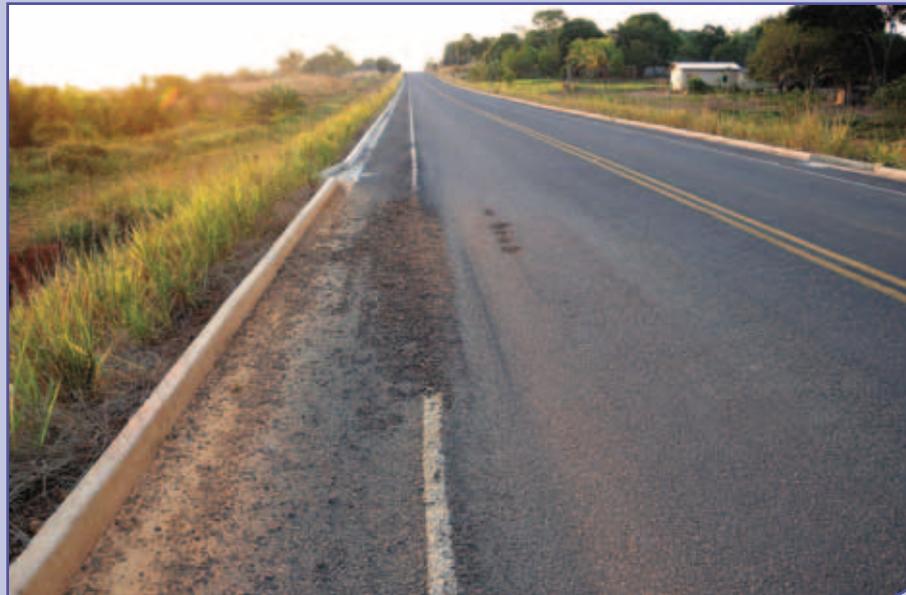
Afundamento com perda de agregado

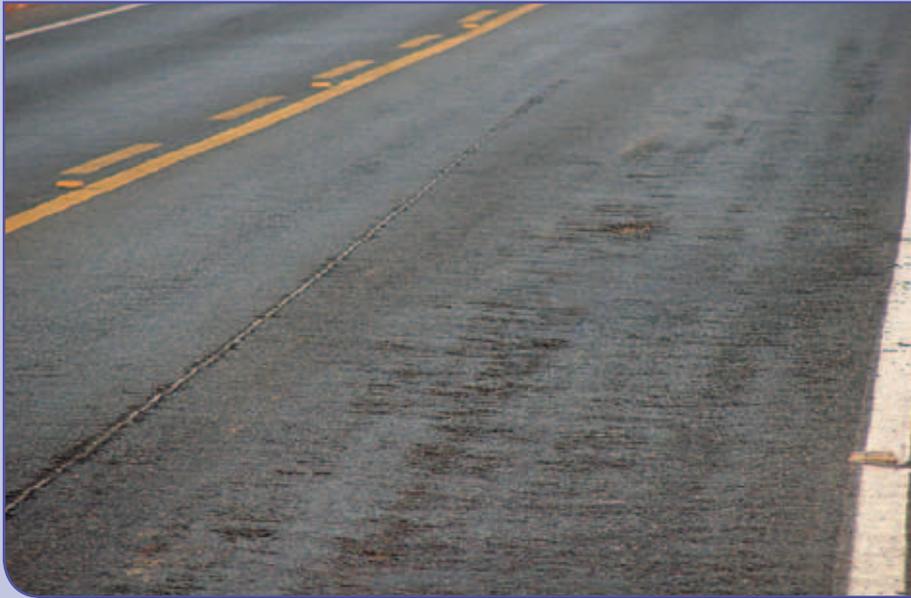
Revestimento desgastado e panelas

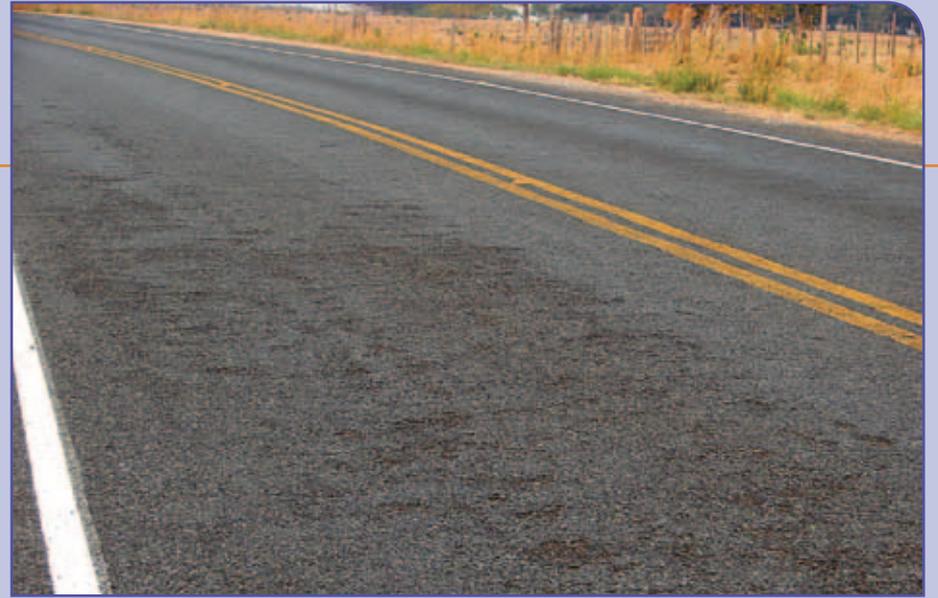
Revestimento desgastado

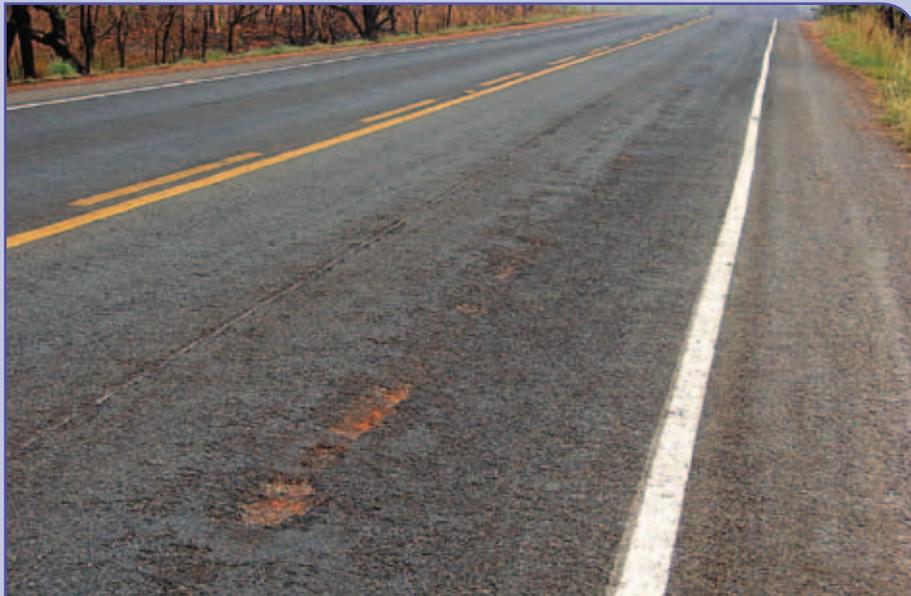
Panelas

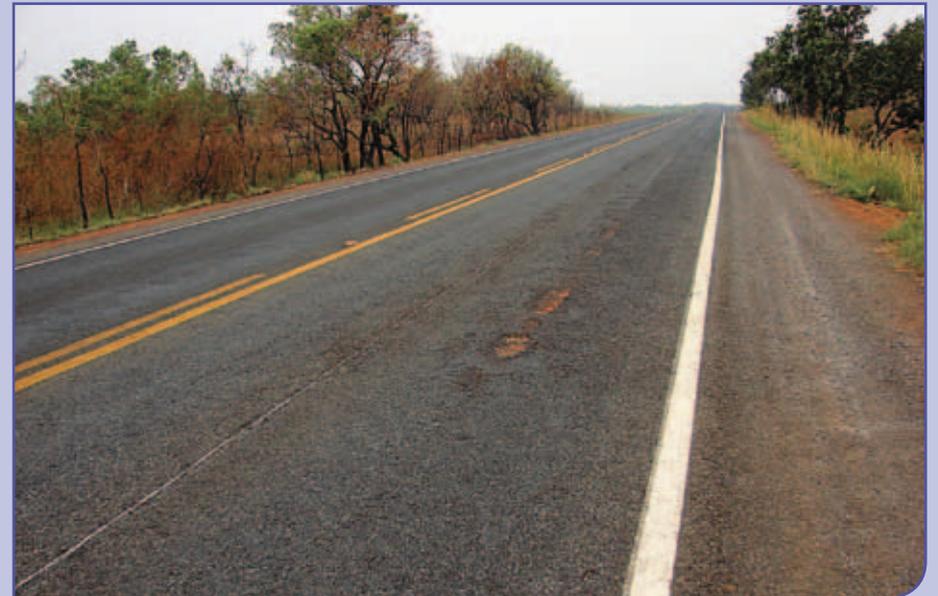
Revestimento desgastado e panelas

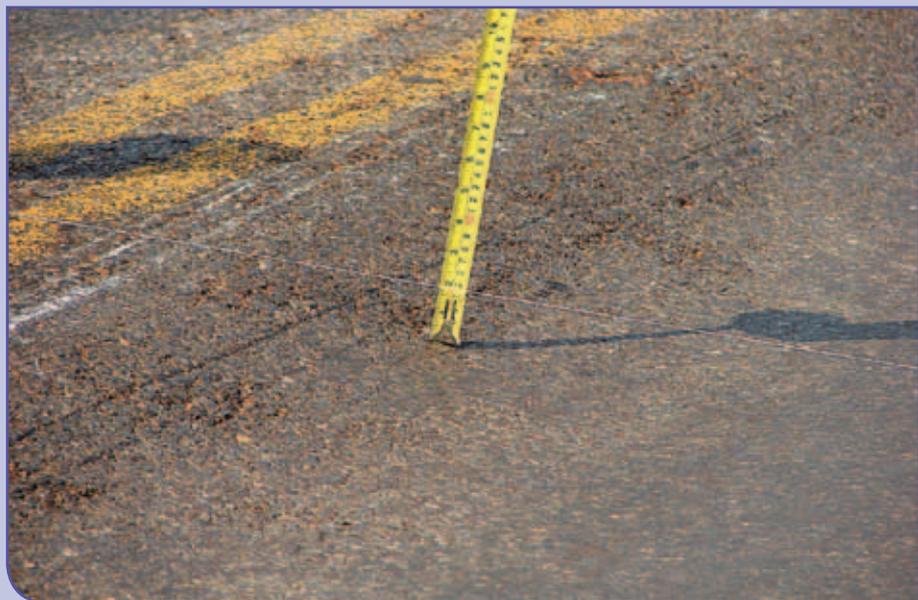
Afundamento

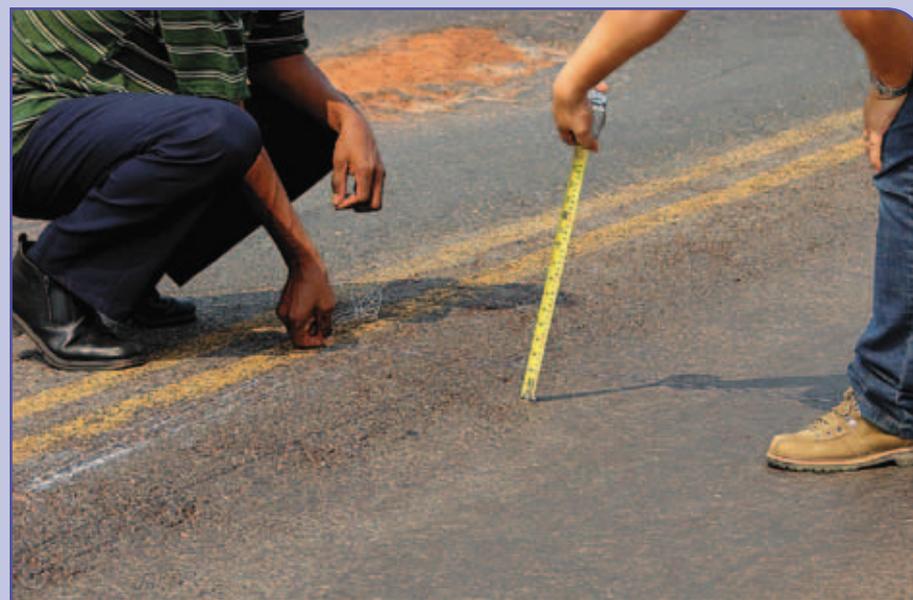
Afundamento

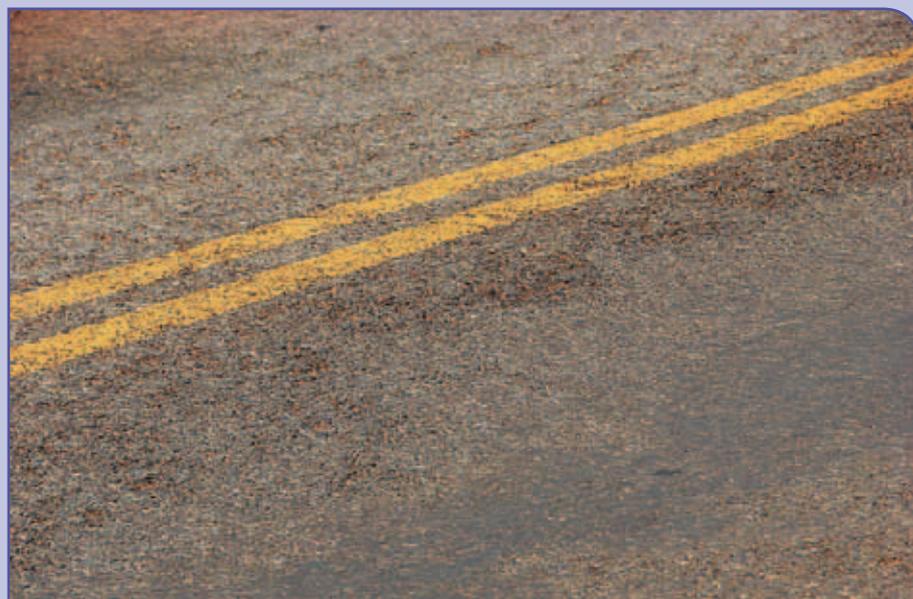
Revestimento desgastado

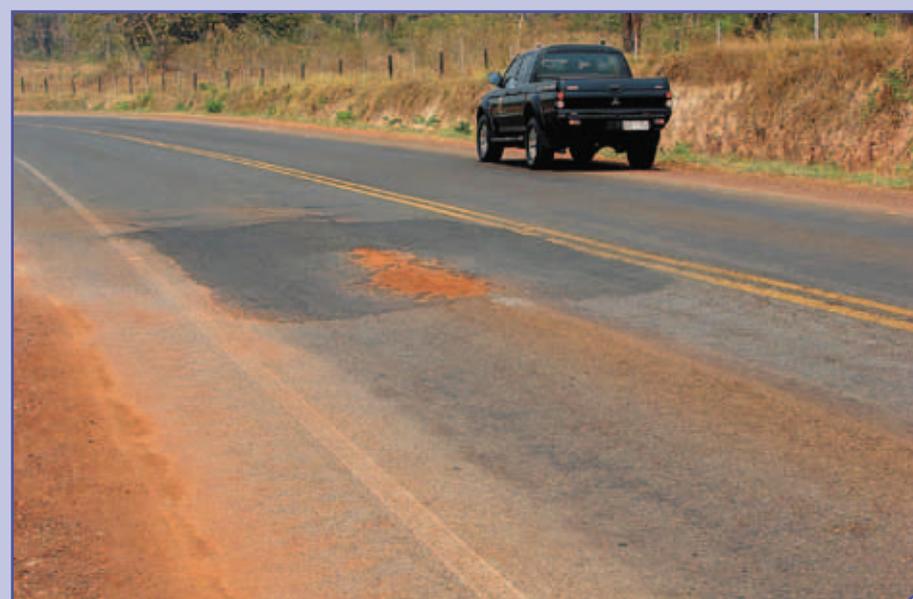
Remendo com panela

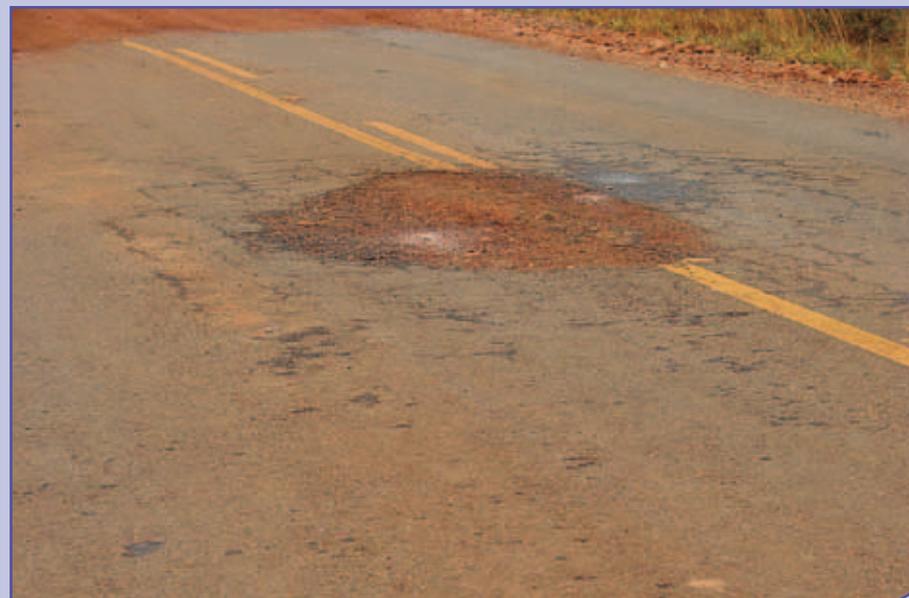
Panela
